提高超长双层悬挑板一次验收合格率

智能 QC 小组

智能制造产业园建设项目 A-1 宿舍及其地下车库工程位于河南省新乡市经济技术开发区纬三路经四路交叉口东北角。项目总建筑面积 25337.34 平方米。结构类型为框架剪力墙结构，设计合理使用年限为 50 年。

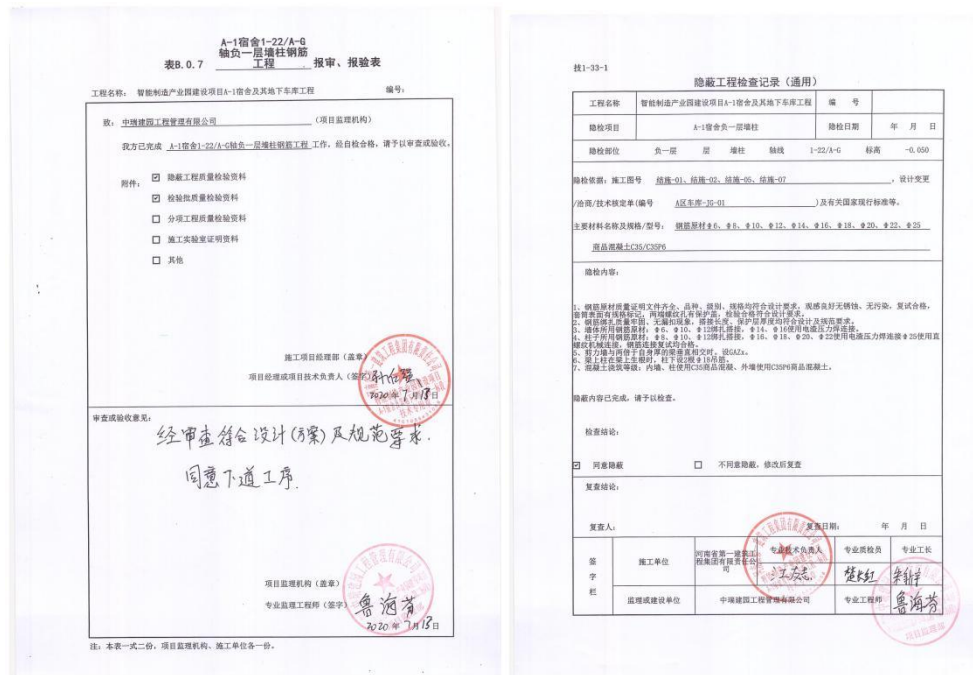
图 7-1 三检会签单、质检员工作日记、隐蔽工程报验记录
制图人：焦有浩 制图日期：2020 年 10 月 31 日

检查情况: 项目部的各项质量管理制度均由分公司统一制定, 并配备质检员和技术人员。现场检查三检会签单、隐蔽工程报验记录, 质检员工作日记, 均齐全并做到按照程序报验。

确认结果：非要因。

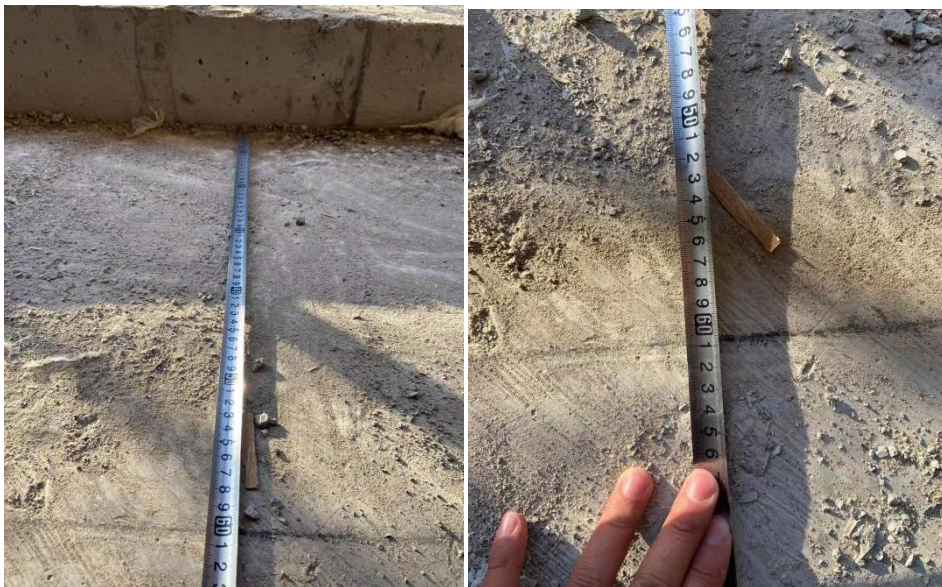
图 7-2 现场放线出现偏差

检查情况：本工程的双层悬挑板均位于建筑的南北两侧，目前对整个楼的垂直度控制采用内控法，即采用在建筑四条控制边投射垂直激光束来进行轴线传递。控制轴线传递到楼层后，分段放出每跨悬挑板的控制线。此种操作，钢尺量距过程中存在误差，经过焦有浩现场在双层悬挑板处使用经纬仪测量控制线，发现控制线位移最大为 $+5\text{mm}$ ，最小为 -4mm ，轴线偏差的极差达到 9mm 。

确认结果：要因。
