## 一、油式变压器室

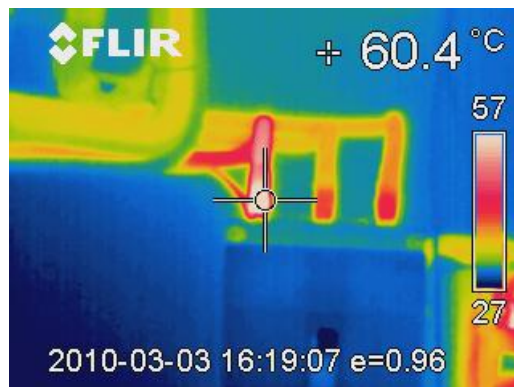
4、配电箱断路器（分开关三）经检测，  
电源侧 A、B、C 三相接线端子的温度分别为  
64.5℃、42.2℃、42.6℃（见右图），A 相

接线端子接触电阻过大，导致温度升高，有一般热缺陷（电气设备表面  
温度超过 60℃，或温升超过 30℃ 或相对温差超过 25℃），不符  
合《带电设备红外诊断技术应用规范》（DL/T664-2023）。
