轨道交通 1 号线一期工程土建工程

雨花站~马家站区间

区间左线单位工程质量核查汇报材料

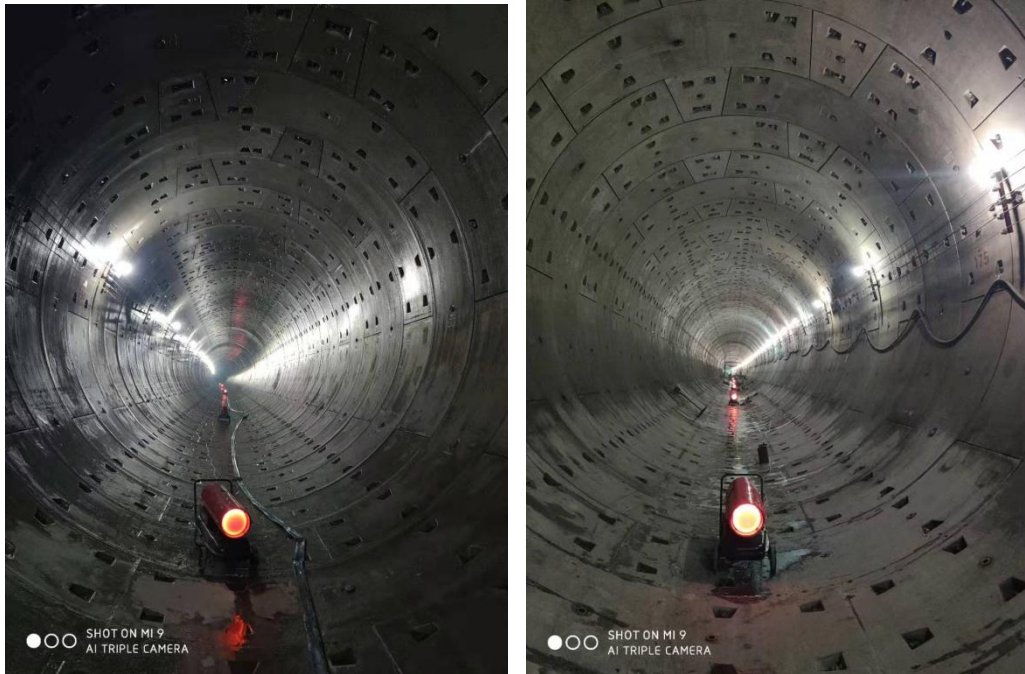
### 隧道内热风机除潮

自6月初到现在，由于受当地气候影响，区间隧道内出现返潮结露的情况，致使隧道管片表面潮湿，无法判别出渗漏水情况。经过多次尝试与试验，我项目最终决定采用热风机加轴流风机进行区间隧道内除潮，以达到区间质量核查验收的要求。并于2019年8月27日进行雨马区间左右线1-400环的渗漏水核查验收工作。在左右线各核查完成400环之后，我部决定先集中处理左线的返潮情况，争取先除潮贯通一条线，然后再处理另外一条线。自2019年8月28日开始，至2019年9月9日，我部投入热风机25台，3.5kw轴流风机5台，劳务人员18名，集中将雨马区间左线剩余1340环全部除潮完成，并将隧道打扫清理干净，确保区间隧道满足核查要求。

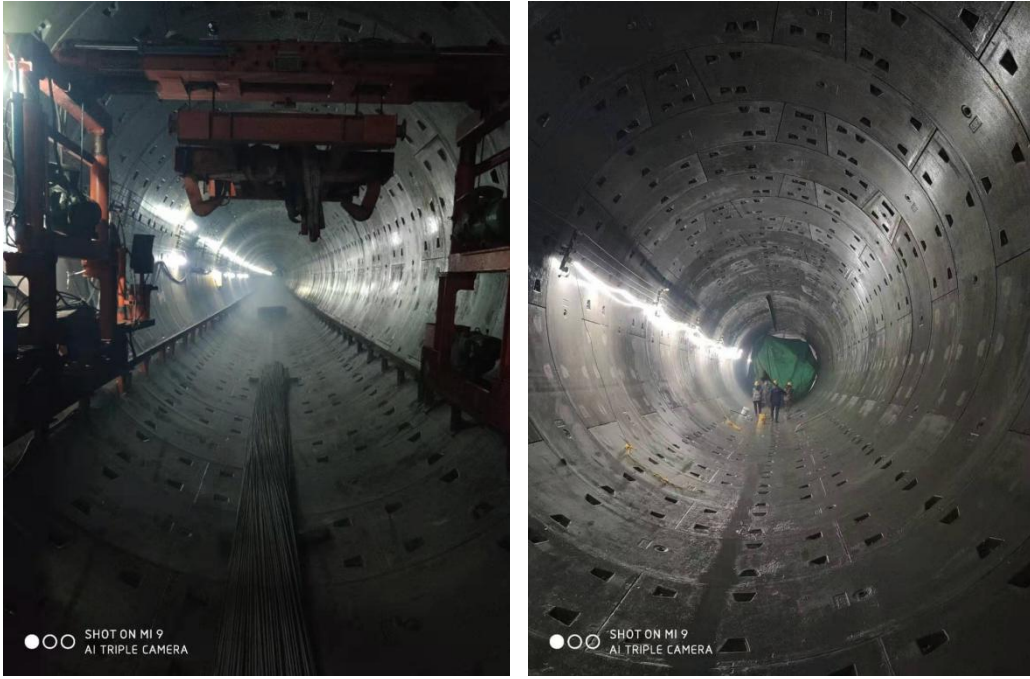
图 3、区间左线 1-400 环现状

目前，区间左线1-400环受天气影响，又返潮结露；401-1740环管片表面干燥，能够清晰分辨出渗漏水情况，具备核查条件。
