## 北京天润新能投资有限公司 2018 年 11 月份安全生产月报

报送部门/单位：资产管理公司

报表统计时段：2018 年 11 月 1 日至 2018 年 11 月 30 日

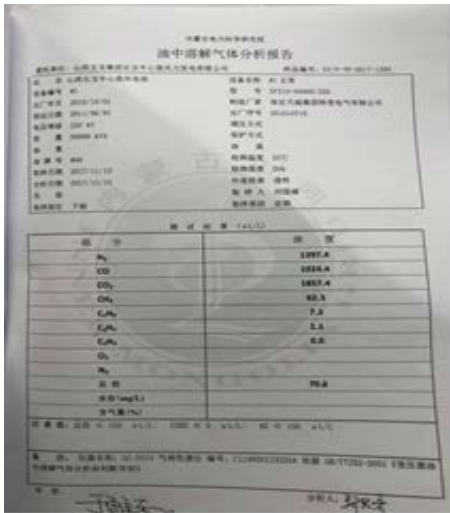
| 隐患描述：北方区域运营中心<br>右玉牛心堡风电场 1#主变氢气超标。 | 隐患描述：北方区域运营中心<br>右玉牛心堡 4#台变 1#引流分支杆 C 相引流线与绝缘子连接处局部绝缘击穿。 | 隐患描述：北方区域运营中心<br>平陆云盖寺风电场 110kV 故障录波器显示屏白屏，无法正常查看信息。 | 南方区域运营中心（南方）<br>攀枝花干坝子风电场#2 主变氢含量超标。 |

| 隐患描述：北方区域运营中心<br>右玉牛心堡风电场 1#主变氢气超标。 | 隐患描述：北方区域运营中心<br>右玉牛心堡 4#台变 1#引流分支杆 C 相引流线与绝缘子连接处局部绝缘击穿。 | 隐患描述：北方区域运营中心<br>平陆云盖寺风电场 110kV 故障录波器显示屏白屏，无法正常查看信息。 | 南方区域运营中心（南方）<br>攀枝花干坝子风电场#2 主变氢含量超标。 |
|---|---|---|---|
| <b>整改措施：</b> 暂不影响主变安全运行，联系主变厂家分析氢气超标产生原因，制定落实氢气超标处理方案。 | <b>整改措施：</b> 停电后用 35kV 绝缘胶带包裹。<br><b>防范措施：</b> 增加巡检频次并在大风天红外测温 | <b>整改措施：</b> 更换问题硬件。<br><b>防范措施：</b> 在屏后临时加装了显示器查看， | <b>整改措施：</b> 暂不与影响主变安全运行，已和厂家联系，制定落实氢气超标处理方案。 |

| 气超标处理方案。<br><b>防范措施：</b> 加强主变巡检巡视工作，及时了解主变运行工况，缩短油样定期化验周期，及时反馈厂家。<br><b>整改期限：</b> 2018年10月20日<br><b>整改责任人：</b> 乔星<br><b>跟踪人：</b> 崔玉喜 | 温。<br><b>整改期限：</b> 2018年11月30日<br><b>整改责任人：</b> 乔星<br><b>跟踪人：</b> 郝帅 | 尽快完成整改。<br><b>整改期限：</b> 2018年11月30日<br><b>整改责任人：</b> 贺朝晖<br><b>跟踪人：</b> 王喜红 | <b>防范措施：</b> 确认现期运行责任划分，油样送检报告已出与监测数据一致；加强设备日常巡视。<br><b>整改期限：</b> 2018年12月30日<br><b>整改责任人：</b> 赵波<br><b>跟踪人：</b> 杨波 |
