## 提高 EPS 板外墙保温一次验收合格率

小组名称：天骄状元府 QC 小组

河南省第一建筑工程集团有限责任公司

天骄·状元府位于河南省新乡市获嘉县振兴路以西、文圣路以北，由河南建盟置业有限公司投资建设，河南瀚森建筑设计有限公司设计，河南卓越建设工程有限公司进行地质勘察，河南育兴建设工程管理有限公司监理，河南省第一建筑工程集团有限责任公司总承包施工。

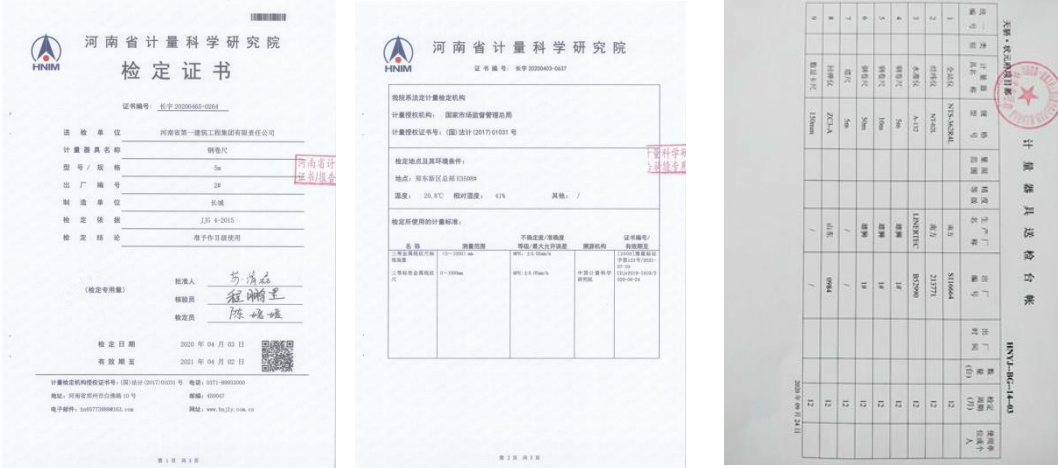
</div> <p style="text-align: center;"><b>图 7.3 仪器鉴定证书、计量器具送检台账</b> (制图人：刘永强 时间：2020 年 9 月 23 日)</p>				
结论	非要因

确认方法	调查分析	确认人	孙延飞	确认时间	9.13-9.14
确认标准	仪器有检定证书、仪器送检台账				
确认内容	<p>经检查塔尺、卷尺等仪器已定期校核，并设立仪器台账，有专人负责保管定期检查校核，因此“仪器未定期校核”影响程度较小，不是影响外保温合格率的主要原因。</p> <div style="display: flex; justify-content: space-around;">

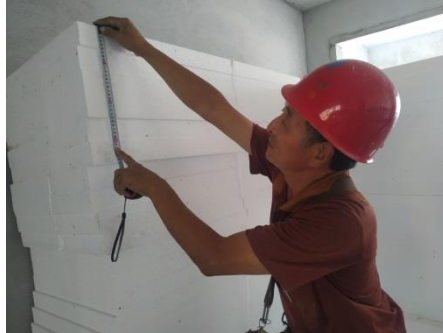
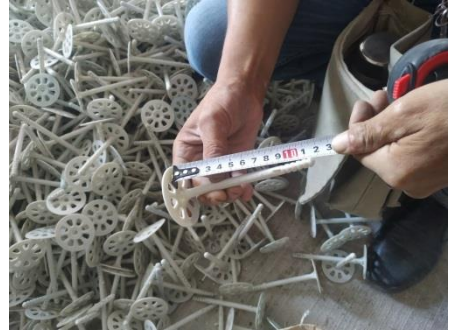
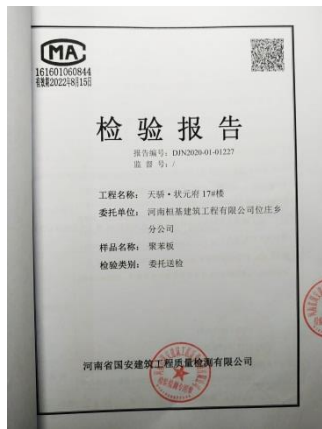
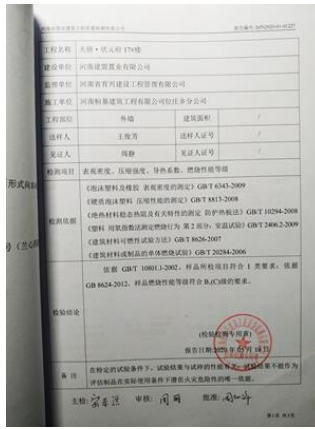
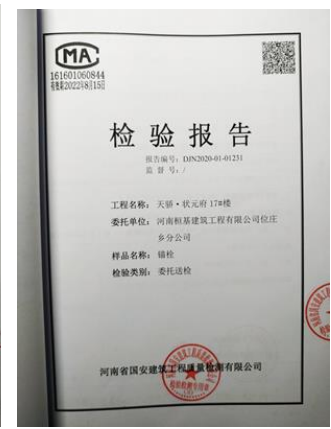
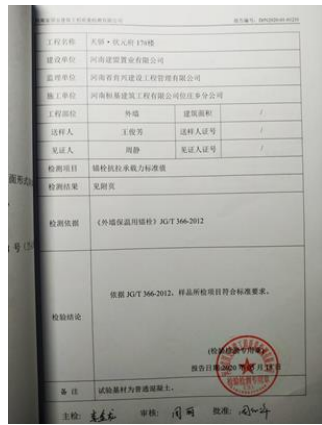
图 7.4 进场材料现场验证、材料复试报告

经对外墙保温材料每次进场现场验证：保温板无翘曲，保温板（80mm）尺寸误差均在±1.5mm、保温钉 110mm，圆盘 60mm，均在误差范围之内；保温板、锚固钉、砂浆、玻纤网等复试报告及合格证书一并齐全。因此“保温板、保温钉等进场材料不合格”影响程度较小，不是影响外保温合格率的主要原因。
