# 江苏有线南京分企业接入网 经典故障分析

南京分企业

周成鹏

2023/9/16

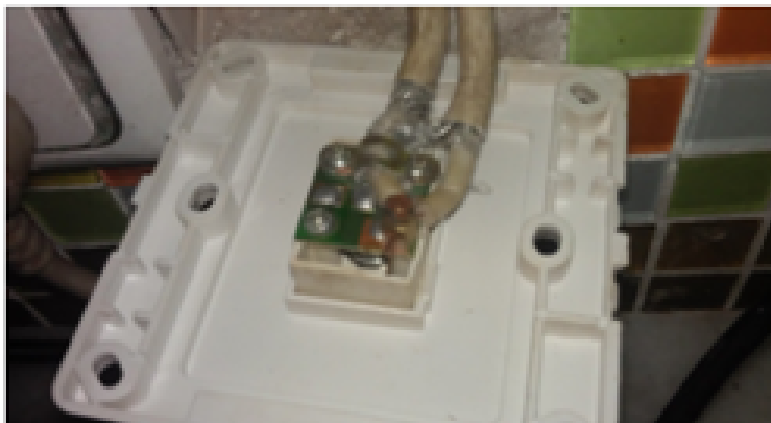
- (1) 江苏台中心频点371MHz，关闭客厅机顶盒时，在房间终端检测电平值56dBuV，MER值为32 dB，BER值为1.0E-7电视画面正常；当打开客厅机顶盒时，电平值54dBuV，MER为24dB，BER高于1.0E-4,江苏台马赛克很严重。
- (2) 检验室内线路发觉，房间的有线电视是由客厅终端顾客盒里“串接”过去的，而且顾客盒内电路板已锈迹斑斑。拆除该顾客盒，加装原则分配器和顾客盒后，故障现象消失。

- 该顾客盒已严重氧化，阻抗失配从而产生反射。顾客盒内“串接”线路到另一种点，尽管该顾客盒未使用的情况下也会存在一定的反射，只但是此时反射波干扰的频点并非在数字信号频点上。当打开该顾客盒连接的机顶盒时，反射情况就会发生变化，此时干扰的频点也随之发生变化，落在了371MHZ频点附近，从而造成该频点的MER、BER值劣化出现马赛克现象。
