—京藏高速公路改扩建工程麻黄沟至平罗段JZ01标—

# 提高后张法预应力空心板施工质量控制 QC成果报告

浙江省大成建设集团有限公司 京藏01标项目部QC小组

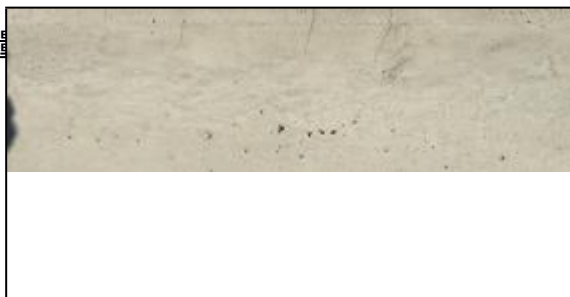
| 序号 | 检查项目 | 检查点 | 合格点 | 不合格点 |
|---|---|---|---|---|
| 2 | 表面裂缝 | 100 | 72 | 28 |

图3 后张法预应力空心板表面裂缝

1、加强质量管理和改进施工技术,通过努力,将“蜂窝、麻面”“表面裂缝”两项主要问题解决70%以上,那么合格率可提高到 $85.5\% + (1 - 85.5\%) \times 74.7\% \times 70\% = 93.1\%$ ,因此,通过减少后张法预应力空心板蜂窝、麻面和表面裂缝数量,可以实现该目标。

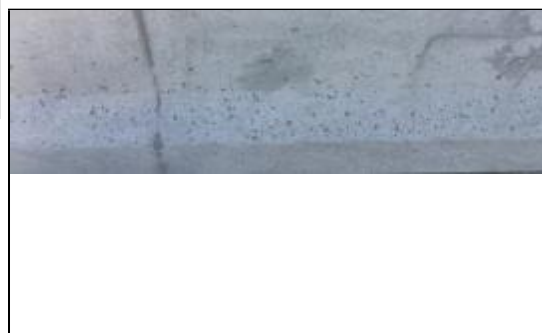
| 序号 | 检查项目 | 检查点 | 合格点 | 不合格点 |
|---|---|---|---|---|
| 1 | 蜂窝、麻面 | 100 | 63 | 37 |

图4 后张法预应力空心板蜂窝、麻面
