# NCR管理促进会

部门：建造管理部

日期：2012年12月

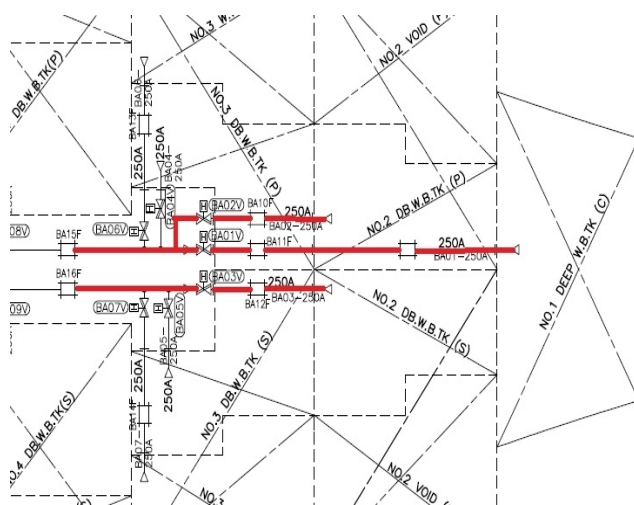
压载舱的压载管布置与原理图不符

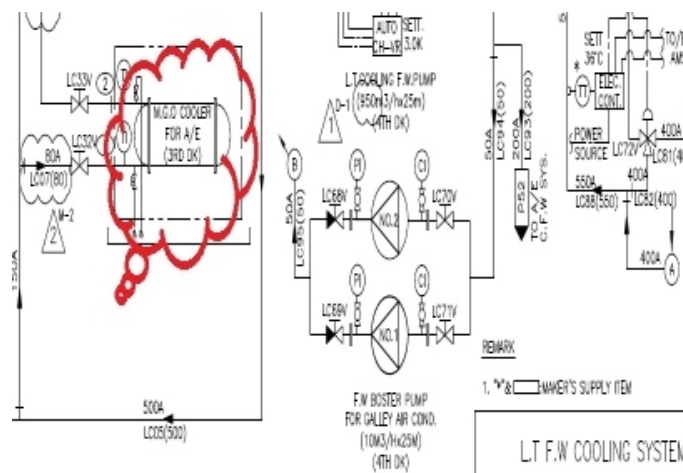
发电机冷却器退审图布置在3甲板，目前在4甲板

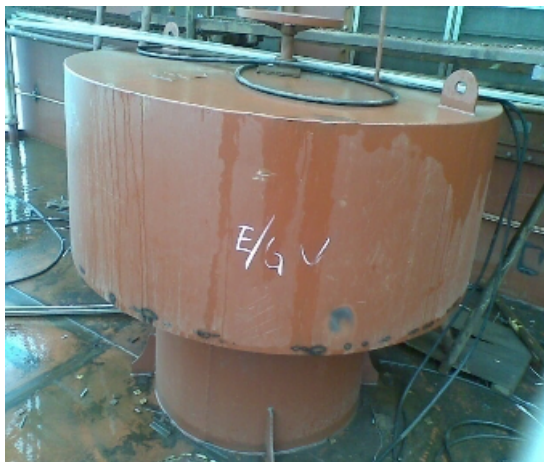
蘑菇型通风管高度小于760mm

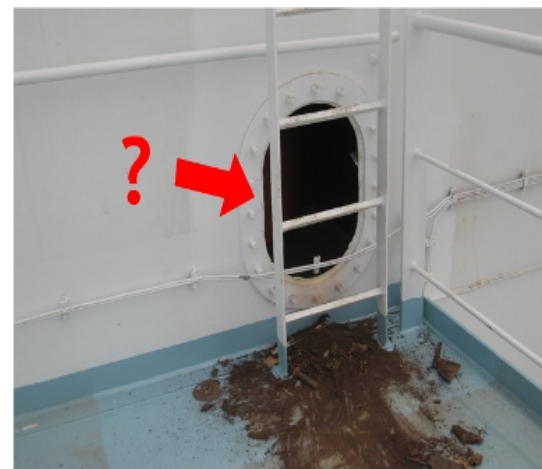
通到机舱棚的人孔无法使用

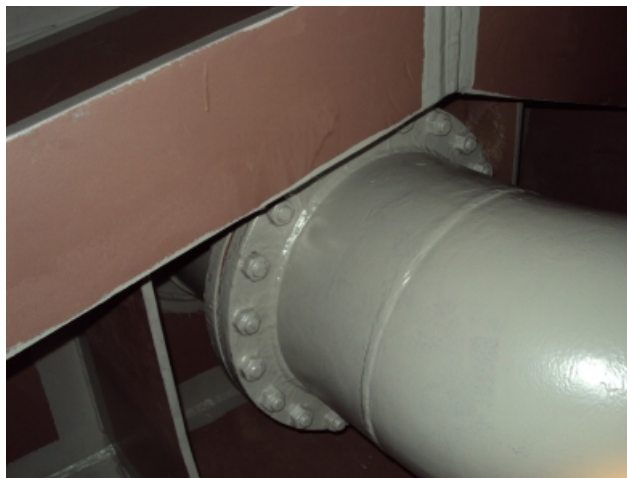
螺栓不方便拆卸，导致后续给船东提供气动扳手，增加单船本钱

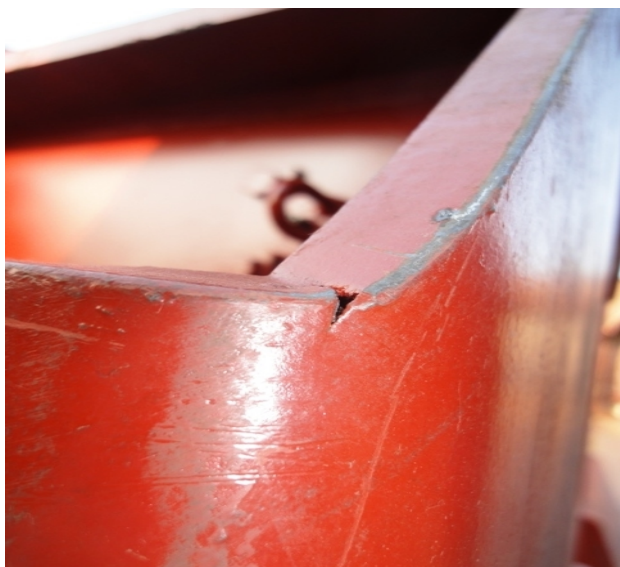
导览滚轮的拐角处有裂纹，标准中不允许补焊

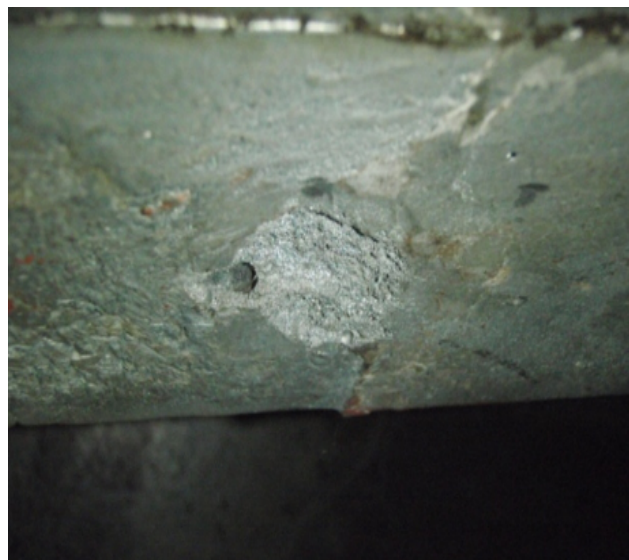
压载舱内的锌块没有标记，锌块很轻易就能剥落

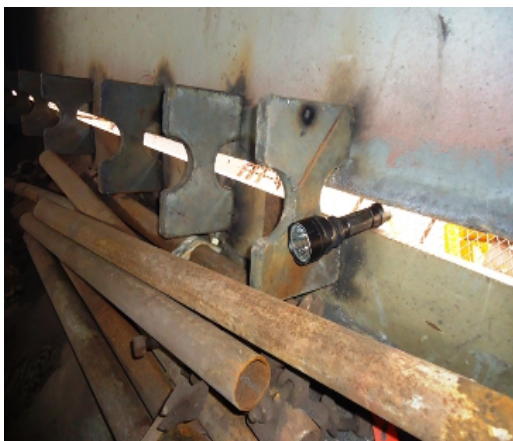
间隙在40mm，装配用的马板已安装好

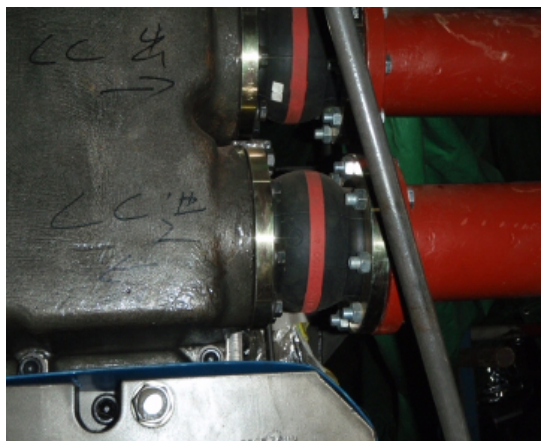
发电机冷却水进出口膨胀节安装不对中

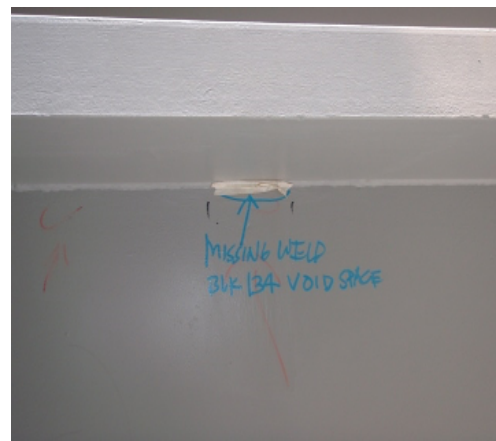
分段漏焊现象，导致油漆需要再次修补

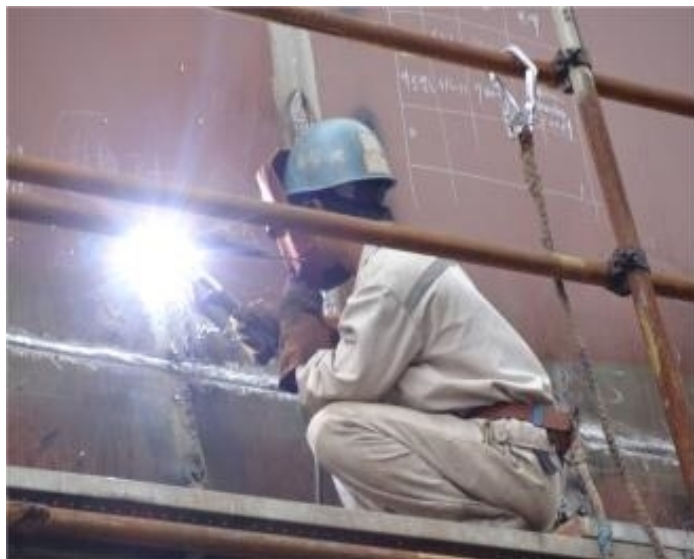
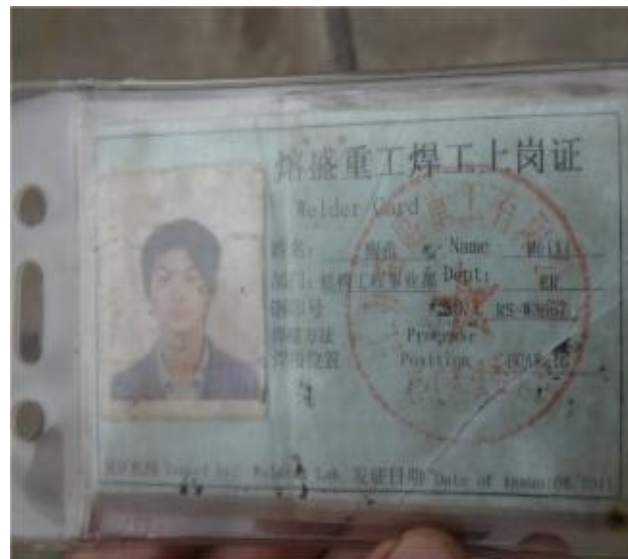
持焊工证为1G的电焊工，焊接水平外板对接缝，此区域需要2G电焊工证书

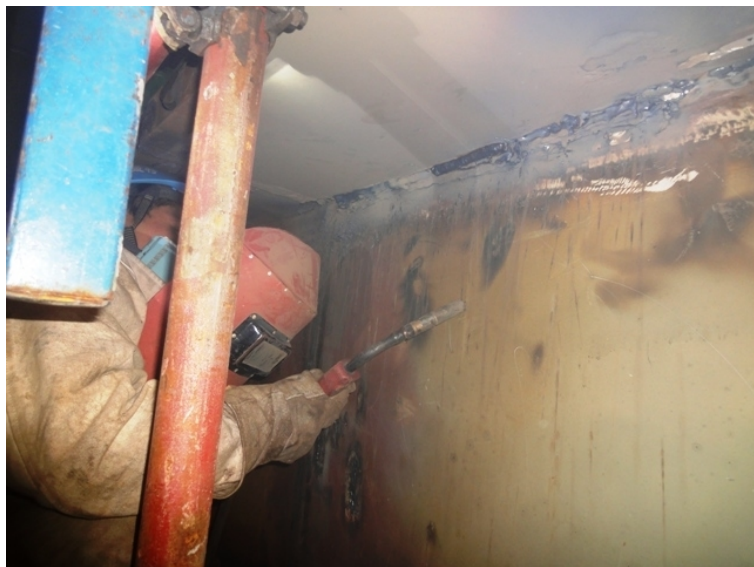
超厚板烧焊未预热，导致全部刨掉重烧

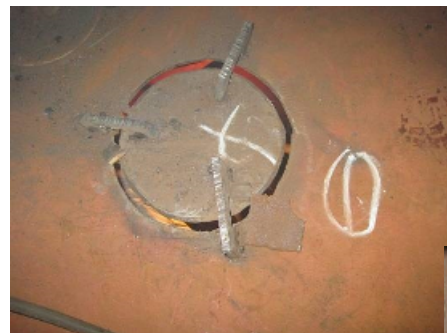
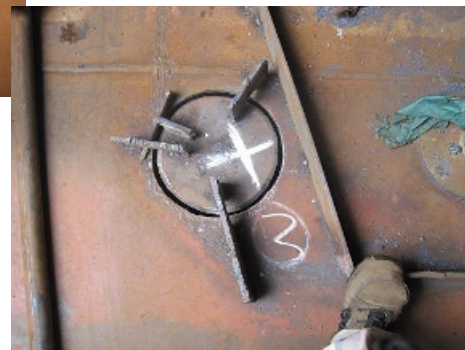
补孔没有按照标准要求进行，仅为200mm

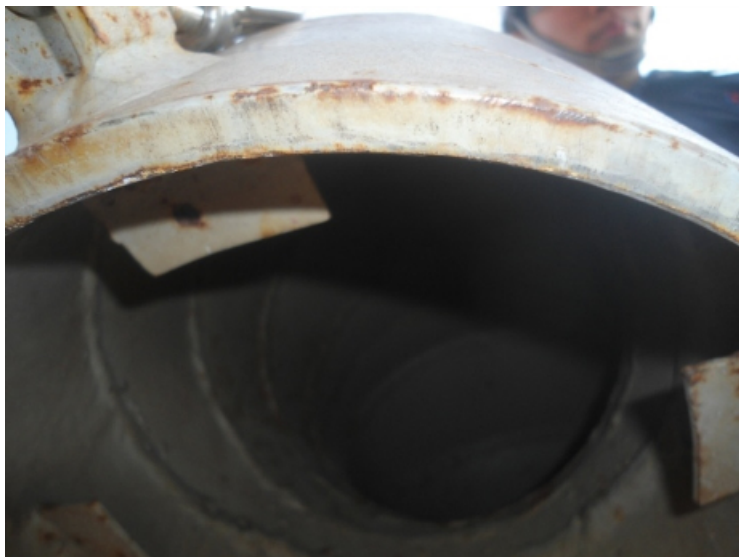
风管上滤网未安装

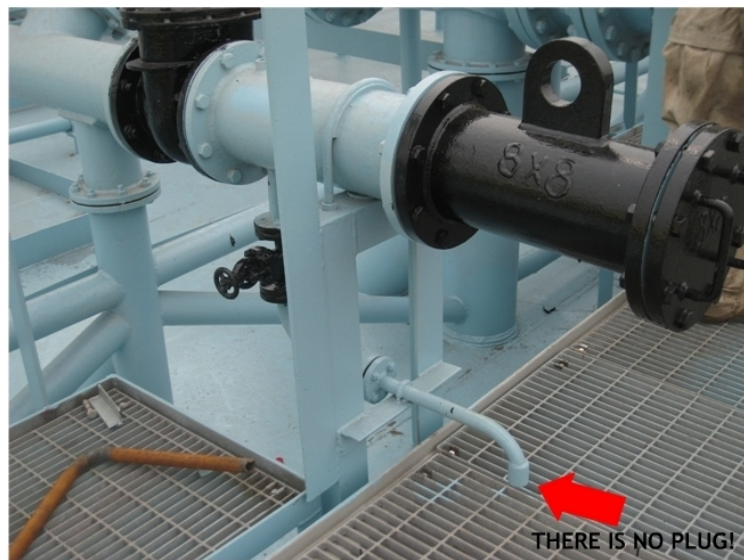
加油站处泄放管口应安装螺旋式塞子
