事故案例

维修、运送、采掘

案例一：南矿68吨自卸车着火事故

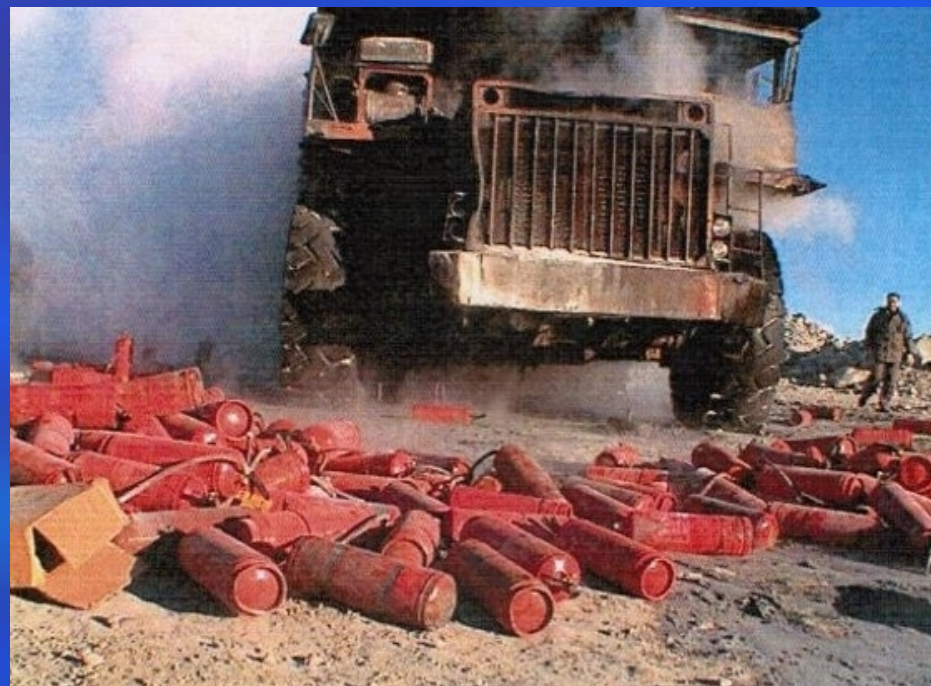
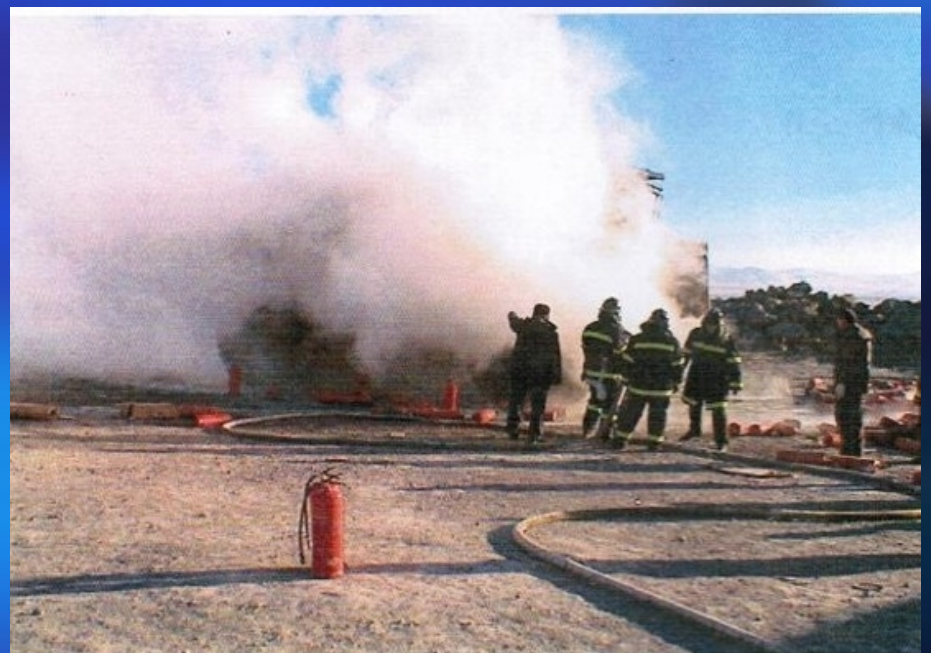
2023年2月8日15点03分，南矿生产运送部06号小松车司机迟XX，在1410电铲作业重车行至西一排土场，准备调头卸货时，见前方电41号大车司机张XX举手向本车示意，迟XX走出驾驶室，发觉右侧走台灭火器处有火苗窜出，火势很猛并迅速蔓延右侧平台，迟XX立即关闭发动机从车上跳下，让张XX用对讲机告知工长和调度室，并与其一道取下该车

灭火器开始灭火。接到调度告知的人员、设备相继赶到西一排土场参加灭火，参加集团“三会”的矿领导和股份企业领导，得到火情通报后先后赶赴火场组织扑救，控制火情。但因为火势太大极难一时扑灭，40分钟后，市消防队赶到，最终将火扑灭。

- 1、某液压油管忽然爆裂或抽签，液压油喷射到涡轮增压器或排烟座上，引起火灾。
- 2、设备在西排土场，风力较大，灭火器未能及时供给。
- 3、坑口消防分队撤消，消防车未能及时到达现场。
- 4、南矿水车冬季封停、清洗机冬季未使用，设备油垢较大。

- 1、做好防火工作的日常检验，确保灭火器材齐全有效。

2、所用运营设备必须确保在驾驶室内能熄火。

3、加强设备卫生，有油垢时及时清洗。

4、司机对各部液压管路勤检验，发觉渗漏及时处理更换。

5、制定设备发生火情后报告程序及应急预案。

6、坑口配置消防车，确保第一时间到达现场扑救。

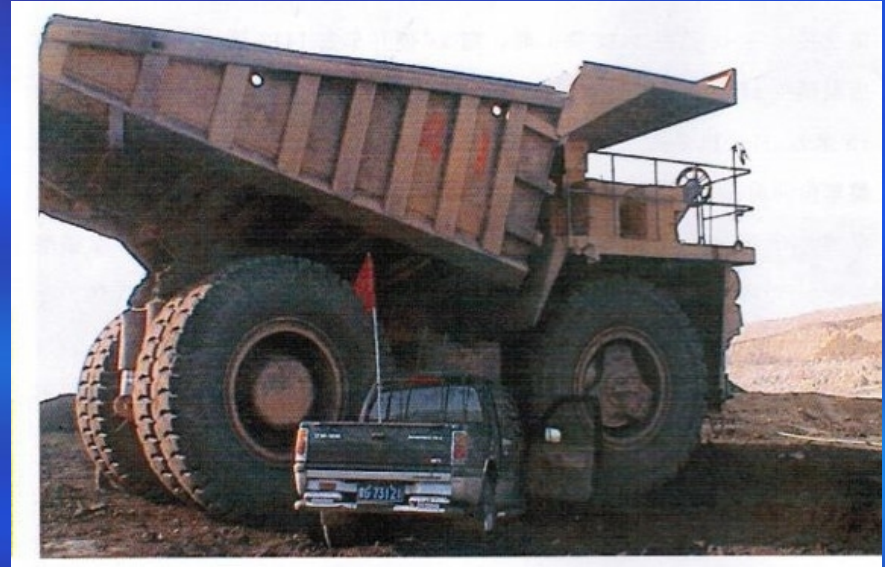
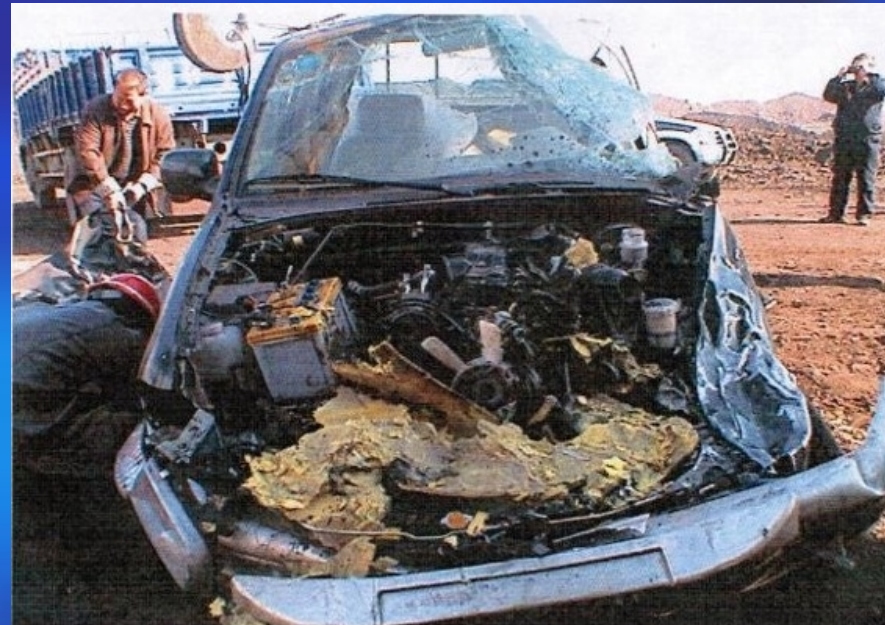
事故现场拍摄的照片

在这时由机修总厂化验室司机姚XX驾驶的蒙G-73121江陵皮卡车，承载三名机油取样人员到1412铲准备给电39和电41抽油取样。就在此时郑XX已经开始起步，皮卡车司机姚XX发觉不好，紧急挂倒档企图将车倒出，但为时已晚，行进中的电41号大车在毫不知情的情况下右前轮从皮卡车前部压过，

幸亏被检修工及时喊住才没有造成人员伤亡，皮卡车前部已被压得面目全非，司机姚XX吓得心脏病复发住院治疗。

1、皮卡车司机姚XX违反《机动车入坑作业要求》，将车停在大车视线盲区以内（规程要求大车右前方25米之内为盲区）。

2、电41号大车司机郑XX违反安全规程，停车起步时思想不集中，未仔细瞭望且未鸣笛。

1、加强员工安全思想教育，组织员工进一步学习“三大规程”以及有关要求，杜绝类似事故再次发生。

2、加强对机动车司机的教育，仔细遵守机动车入坑作业要求，机动车在坑下停放时必须在安全地点，不能停放在大设备盲区之内。

3、大型设备操作人员在开启或移动设备时要确认设备周围和下面没有其他设备和人员，严格执行有关“设备开启及起步鸣笛”的有关要求。

4、各单位要将本事故作为经典事故案例，在全体员工内进行案例教育，吸收教训，制定相应的防范措施。

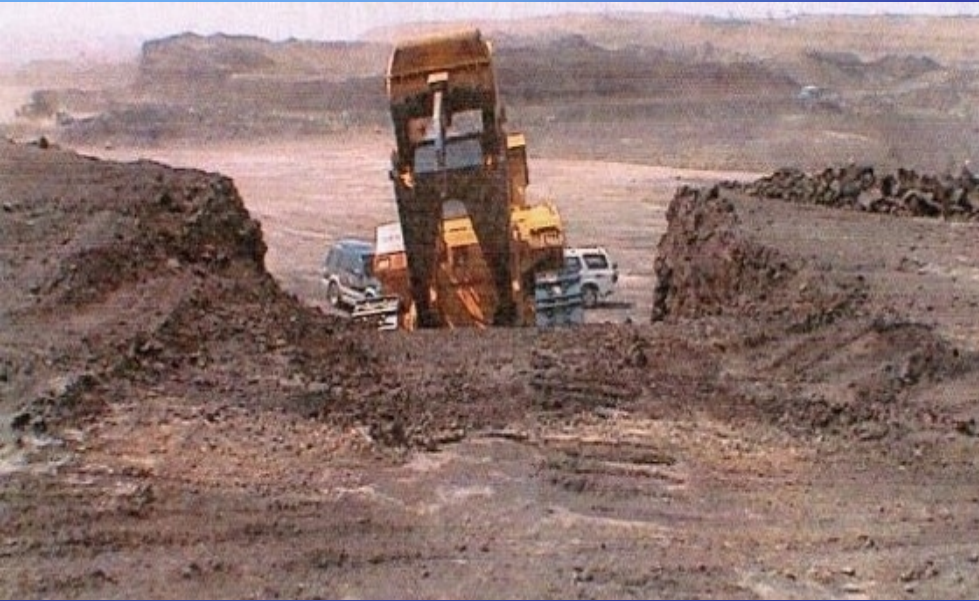
2023年5月9日8点左右，南矿工程部417号推土机司机纪XX在1403号铲接班后，接到李X工长告知，去中区14煤顶板处做坡道。9点40分纪XX驾驶车辆到达14煤顶板，看见前方有一坡道，便向下全速行驶。因为工程部设备在前几日处理火煤时将台阶断开，纪XX没注意瞭望，掉落5米高台阶下，417号推土机司机纪XX左侧脸部、眉骨撞在驾驶室上方倒车镜上，左侧眉骨刮伤，经医生缝合30针后住院治疗。

417号推土机
司机**纪XX**对行车路
线不清，经过路口
时没有仔细瞭望，
盲目行驶造成事故
发生。

1、工长调整设备作业场地时必须交代好行走路线，必要时亲自将设备领到作业场地。

i 2、设备行走时，岗位人员必须明确行驶路线，过交叉路口、平盘进出口必须遵守“一慢、二看、三经过”的原则，确保安全。

i 3、坑下但凡废弃不用的路段、每条断开的台阶线路入口和出口必须堵死。

i 4、按原则做好坑下安全土档，对有缺失的要及时修补、恢复至原则状态。

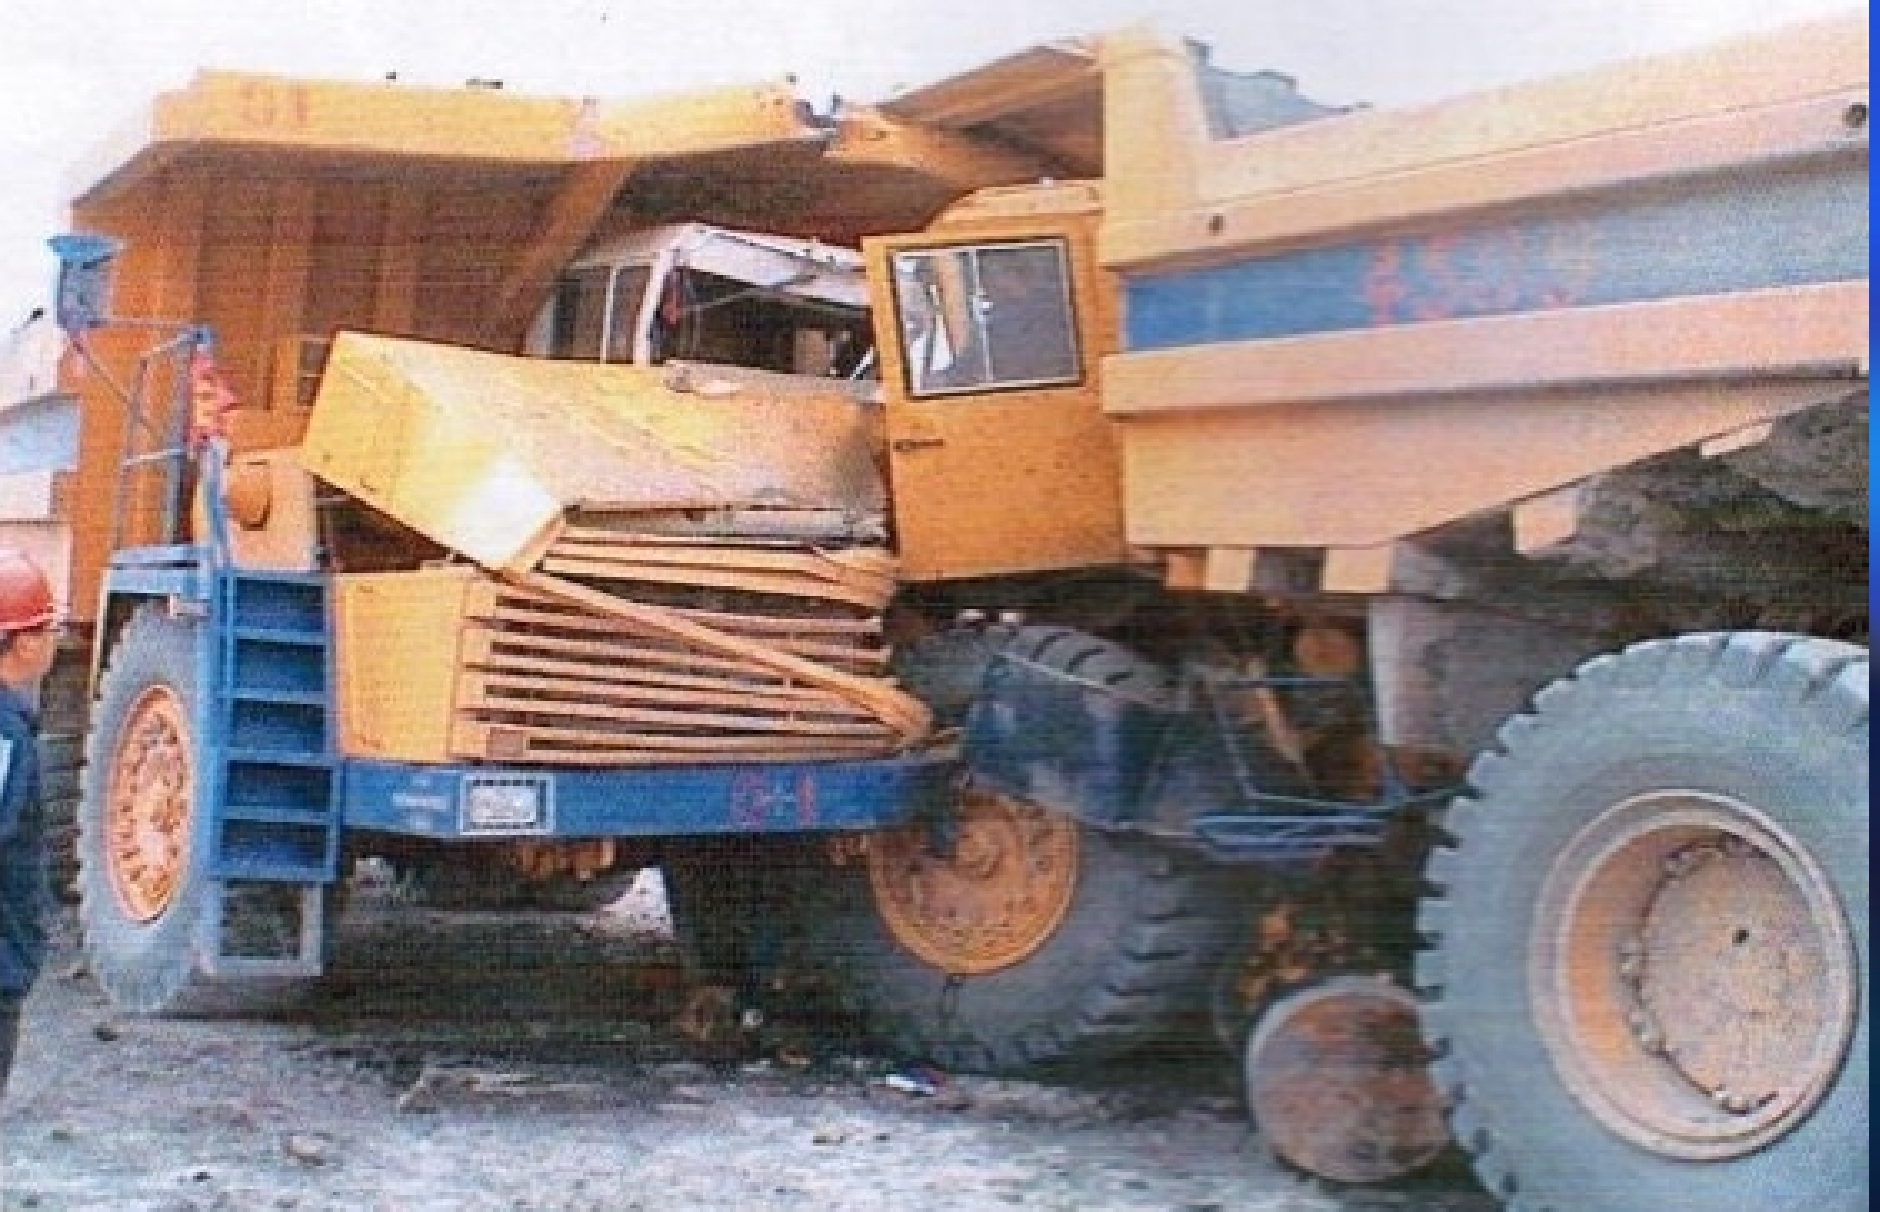
事故现场拍摄的照片

2023年7月31日16点40分，南矿运送二部司机薛XX，驾驶4501号车从661号小型挖掘机重车驶往西二排土场，行至西一排土场路中段，因为距前车（电23）较近，前车带起的尘土影响正常视线，为规避尘土便向左打方向并探出车头。此时运送二部司机吴XX，驾驶4509号空车返回，一样因电23带起的尘土影响，未发觉前方有车，造成两车迎面相撞。造成两车驾驶室、前脸严重变形、转向机构及连接部位损坏，4509燃油箱被撞掉。司机薛XX鼻骨骨折，吴XX左胫骨骨折和平台骨折。

- 1、4501号自卸车司机**薛XX**跟随前车距离较近，视线不清占道行驶。
- 2、现场作业环境差，灰尘较大。

- 1、加强岗位人员安全教育，提升岗位人员的安全意识，严格遵守“三大规程”，作业中拉大车距，控制好车速，各行其道，**视线不足30米禁止作业。**
- 2、充分发挥多种工程设备的最大能力，洒水降尘，改善作业环境。
- 3、在条件允许的情况下，尽量防止大小车辆混合作业。

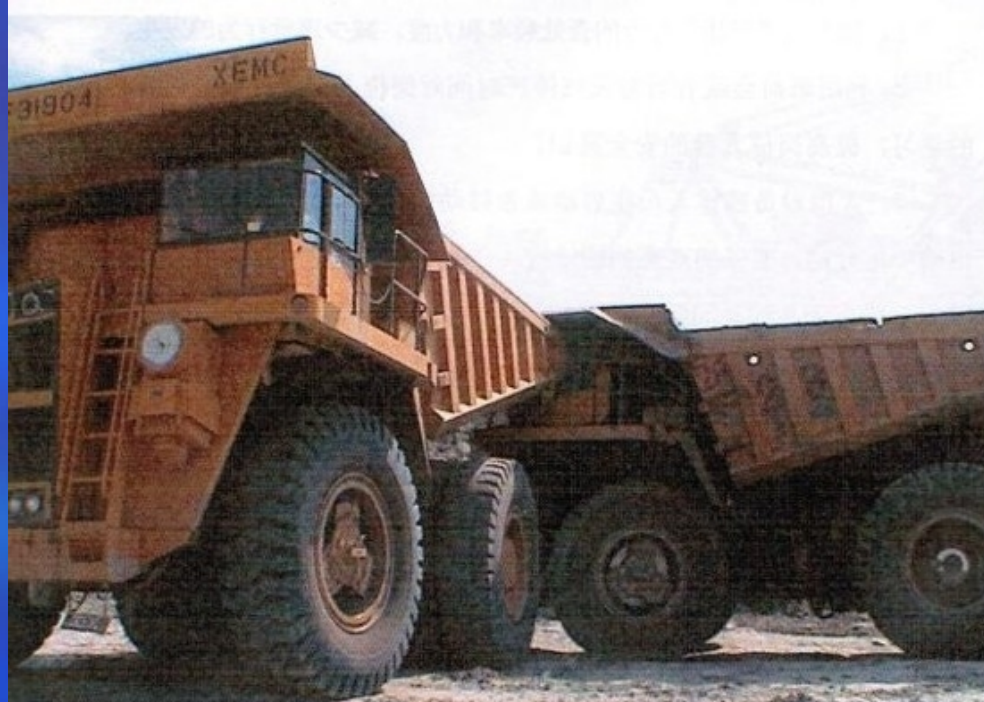
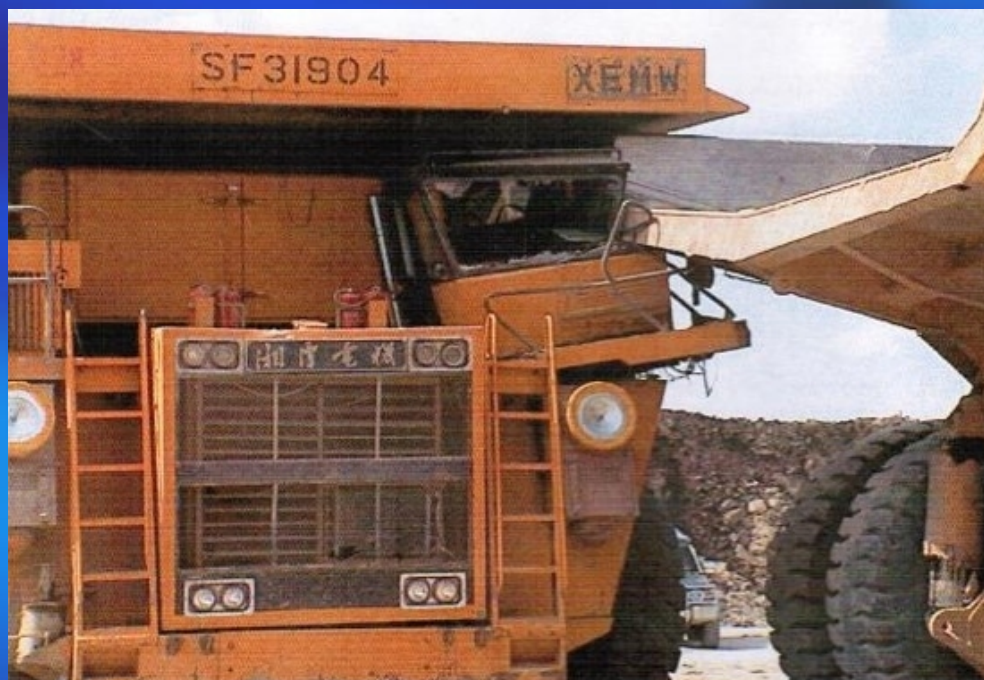
2023年8月17号13点35分，运送一部大车司机王XX驾驶电52号自卸车在1408铲位等装车，因1408号电铲有故障（没有直流电）没有作业，此时B06胶轮推土机来处理场地，王XX向前提车约35米让出铲位。在B06胶轮推土机处理完场地后。王XX向后倒车准备退回原位，在倒车过程中没有出驾驶室仔细瞭望，只看到右侧倒车镜倒行，倒行10米左右时，将一直停在原位没动的电28号自卸车驾驶室撞变形。

电52号司机王
XX“三乎”（马虎、
凑合、不在乎）
思想严重，违反
操作规程，停车
后再次动车没有
仔细瞭望，造成
事故发生。

1、加大对“三违”行为的查处频率和力度，降低违章行为的发生。

2、利用班前会或者雨雪天气停产时间对岗位人员进行安全教育和三大规程的学习，提升岗位人员的安全意识。

3、大型设备操作人员在开启或者移动设备时，一定要严格遵守有关要求，开启前和运营前，要仔细观察周围情况，必要时下车查看，确保安全。起步前鸣笛时间不大于5秒，间隔20秒后再次鸣笛，确认安全方可移动设备。

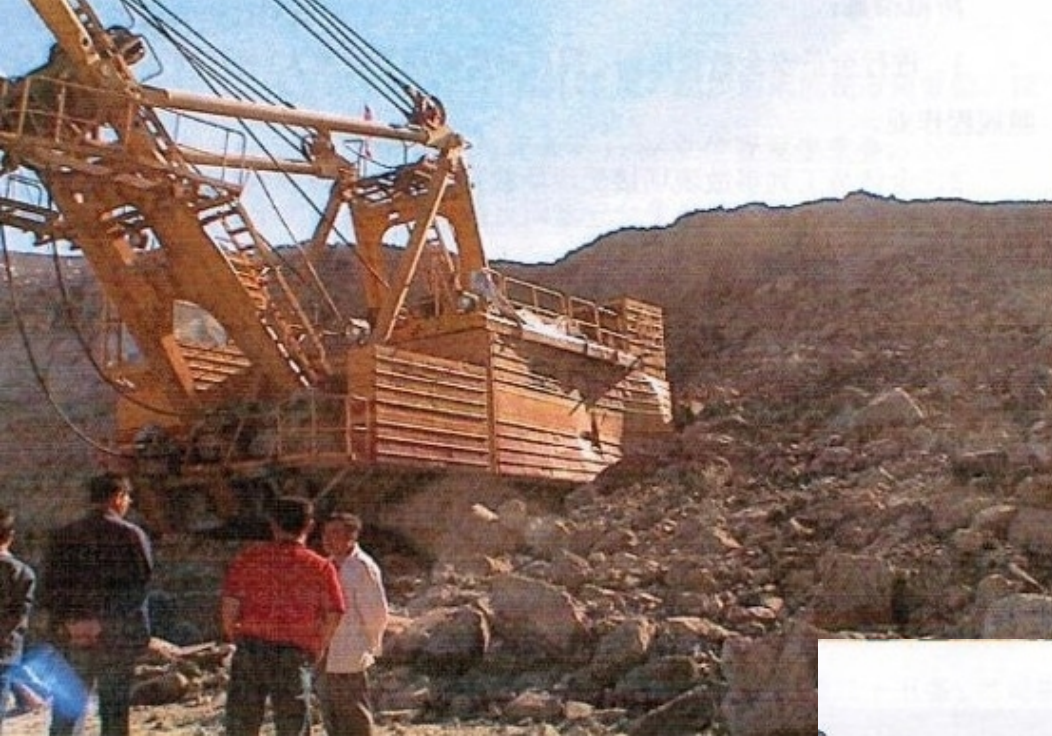
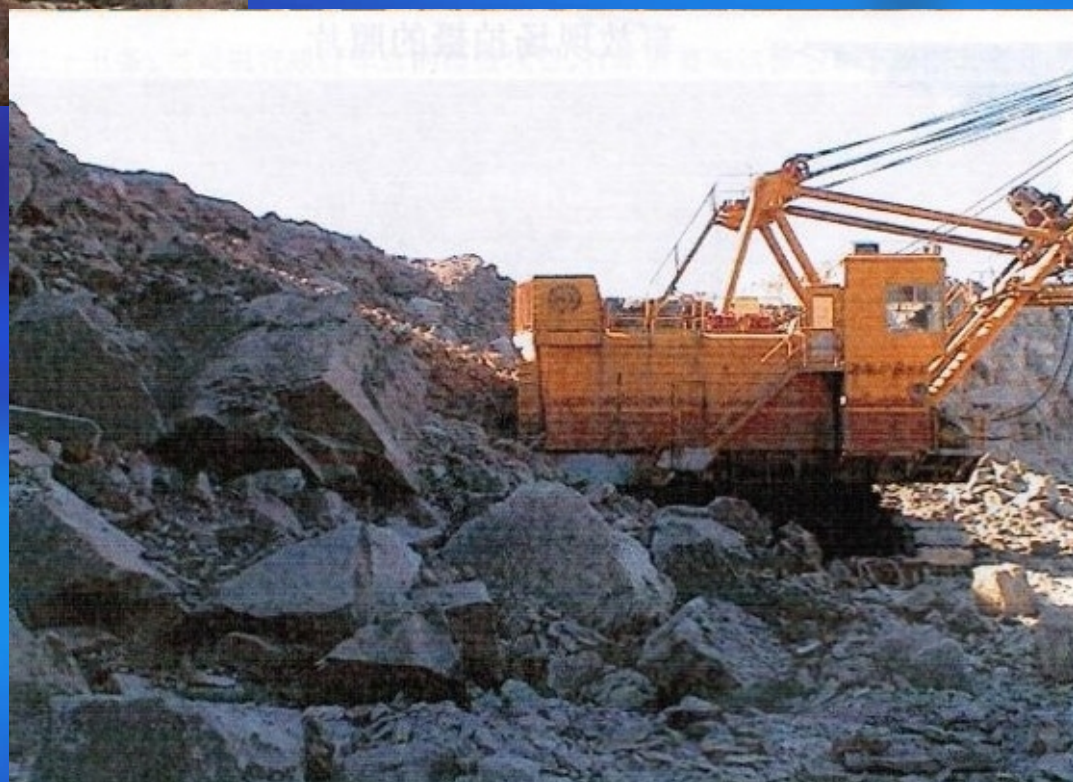
事故现场拍摄照片

2023年8月27日15点左右，穿孔爆破部在南区17煤顶板（801铲上平盘）实施放炮作业。当初801号铲在其作业下盘，等待换大绳。因为801号铲处于炮区安全范围之内。穿爆部警戒员陈X、赵X告知801号铲司机薛X向后退铲。因为铲推拉大绳断，铲斗落地只向后退行8米左右，受爬犁车影响不能继续行走。薛X将此情况告诉陈X和赵XX。陈、赵站在上平盘看了一下，以为基本能够，怀着侥幸心理下令放炮。炮响后发觉整人作业面整体下滑，将801号铲尾部及履带板埋住，铲尾部房皮向内变形。

- 1、放炮人员对爆破段高坍塌距离分析不够。
- 2、现场指挥人员违反规程要求，三乎思想严重。
- 3、现场安全管理人员责任心不强，安全管理工作存在漏洞。

- 1、进行全员安全教育培训，提升对爆破环节的重大危险性的认识，严格按照规程作业。
- 2、全体员工到事故现场接受现场教育，吸收事故教训。

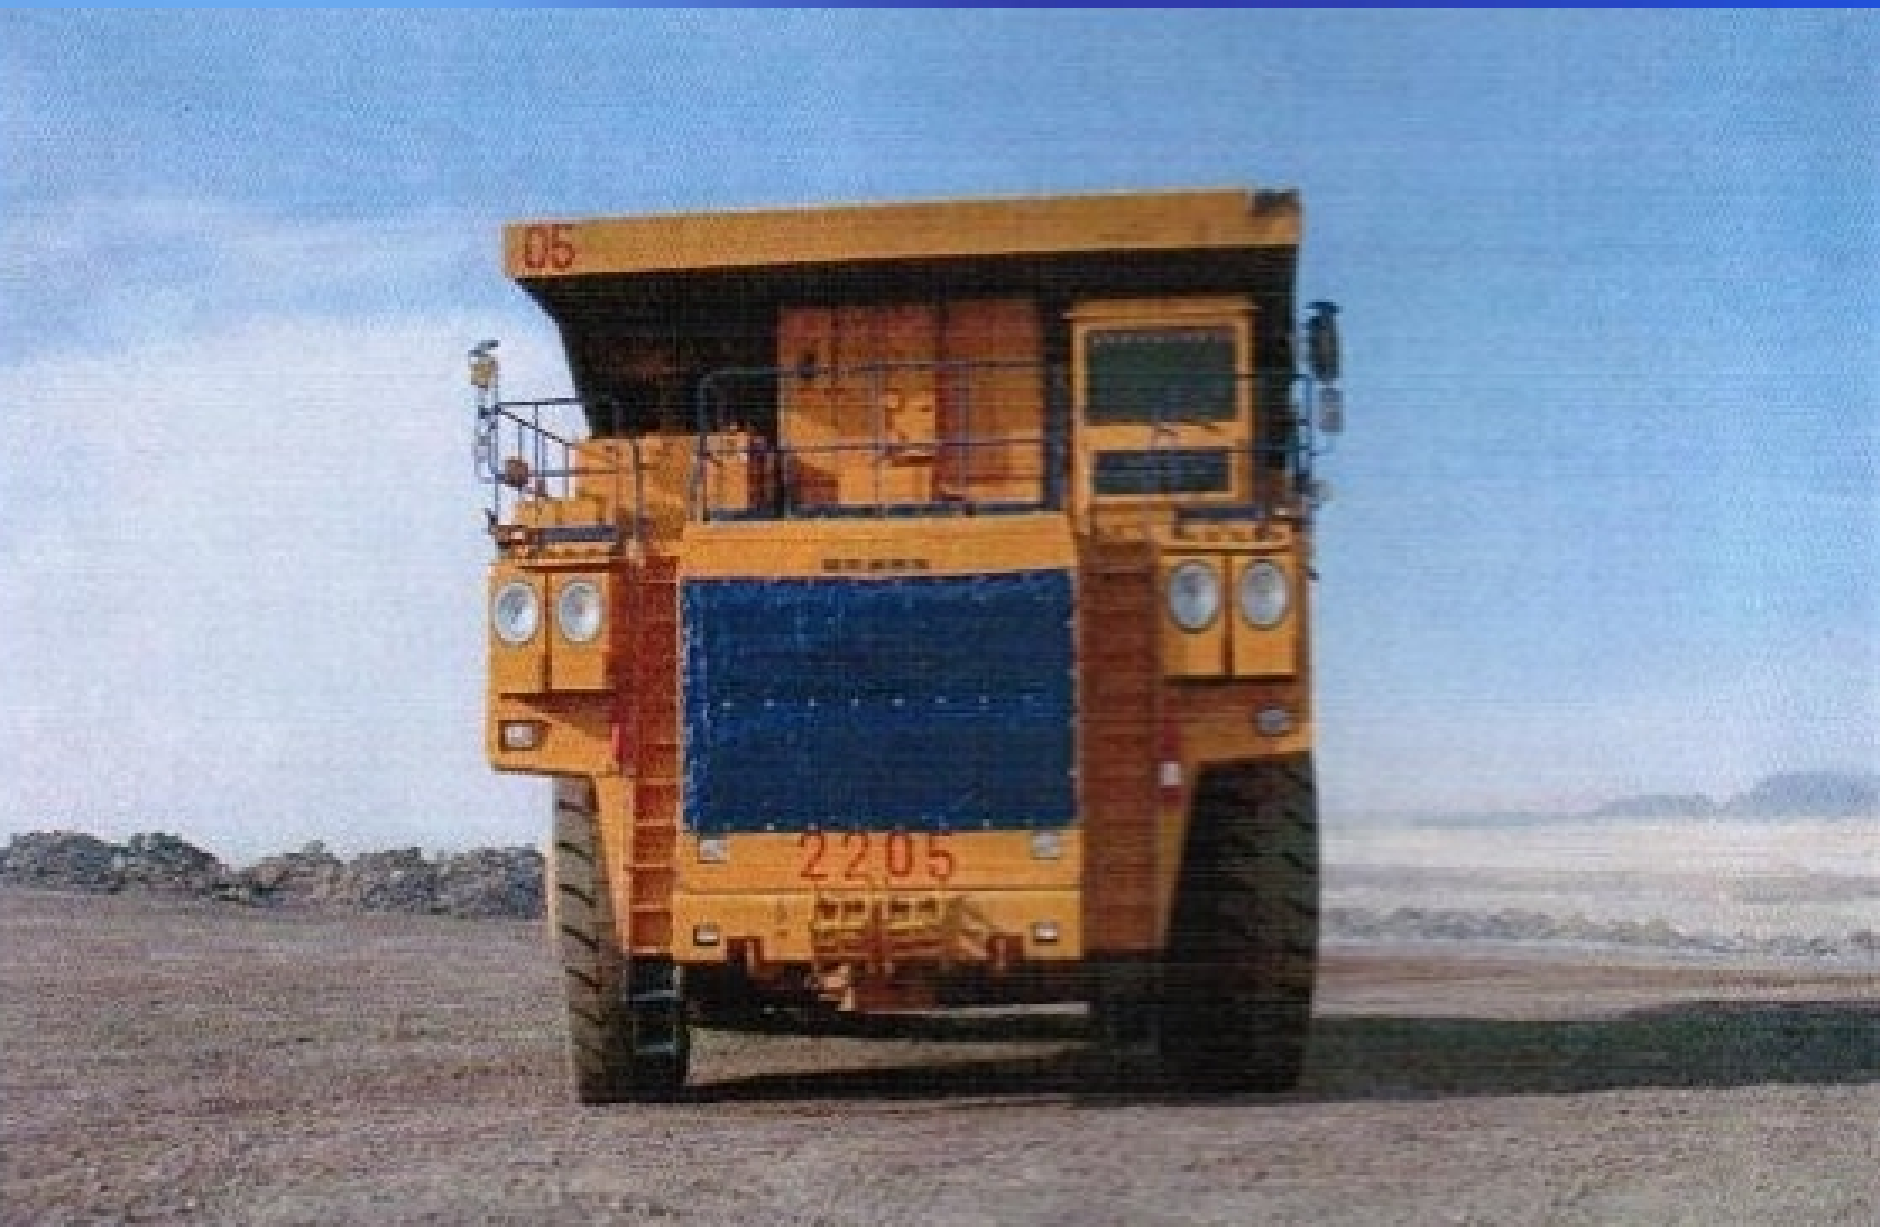
事故现场拍摄照片

2023年12月16日9点30分，南矿运送一部大车司机张X驾驶220吨2205号自卸车在北采区沿四排土场作业，因停车制动器故障停车修理，在处理故障过程中，南矿生产服务部加油车司机吴XX驾驶自编107号柴油车到排土场为其补加燃油。在加油过程中停车制动器故障处理完毕，张X驾车鸣笛、起步、向左打方向，呈弧形驶离加油场地时将正在加油车前停留的吴XX碾压，致头颅崩裂，开放性液腔脏器破裂脱出，当即死亡。

1、根据现场勘察死者**吴XX**死亡位置，在其所驾107号加油车左前方4.4米。距2205号大车右前轮7.9米处，事故发生后**吴XX**裤腰带已完全解开，裤子扣解开，开口外翻，据此判断**吴XX**是站在大车盲区内准备小便。大车起步鸣笛有未能及时离开危险区域。

2、2205号司机**张X**停车时方向右偏斜25度，起步后未能使方向复位，以至于起步后车辆向右行驶，行驶位置与死者**吴XX**站立位置发生重叠。

3、107号加油车司机（死者）违反国家安全生产监督管理局颁发的《煤矿安全规程》

第五百四十四条：“采掘、运送、排土等机械设备作业时，禁止人员上下设备。在危及人身安全的作业范围，禁止人员停留或经过。”同步违反了吴XX本单位南矿生产服务部《燃油加注管理要求》第一条“油槽车停车位置应尽量与被加油设备平行，不平行度不应该不小于5度。停车距离应保持油槽车轮外缘（油泵箱侧）与被加油车轮外缘（履带外缘）2至5米之间。禁止油槽车司机、加油员在被加油设备视线盲区内从事与工作无关的活动。”的有关要求。再打车盲区内小便，属于严重违章行为，其安全意识、自主保安意识差。

4、2205号自卸车司机**张X**违反了《矿用自卸车检修联合作业安全规程》第二十五条：“**司机完毕行车前的检验项目。行车前要鸣笛警示周围人员离开，鸣笛20秒后方可行车。**”的要求，鸣笛后随即起步。

1、结合“12.16”**吴X**死亡事故血的教训，从岗位员工安全教育入手，进一步提升员工安全意识，做好相互保安和自主保安。确保作业人员具有必要的安全生产知识，熟悉有关的安全生产规章制度和安全操作规程，了解本岗位存在的危险原因，掌握和提升本岗位防止事故和应急处置能力。

2、逐渐完善操作规程、作业规程、安全规程，使之愈加详细，更具操作性，覆盖整个生产过程，不留死角。

3、制定加油车与大型设备之间联合作业详细要求和安全措施。

4、加强安全培训教育工作，制定培训计划，确保培训时间。

5、结合企业正在进行的《职业健康安全体系危险源辨识》对排查出的隐患进行分类整顿，建立完整的安全管理体系。

6、各级安全管理人员加大日常的检验力度，严厉查处违章行为，对“三违”按要求严厉处分。

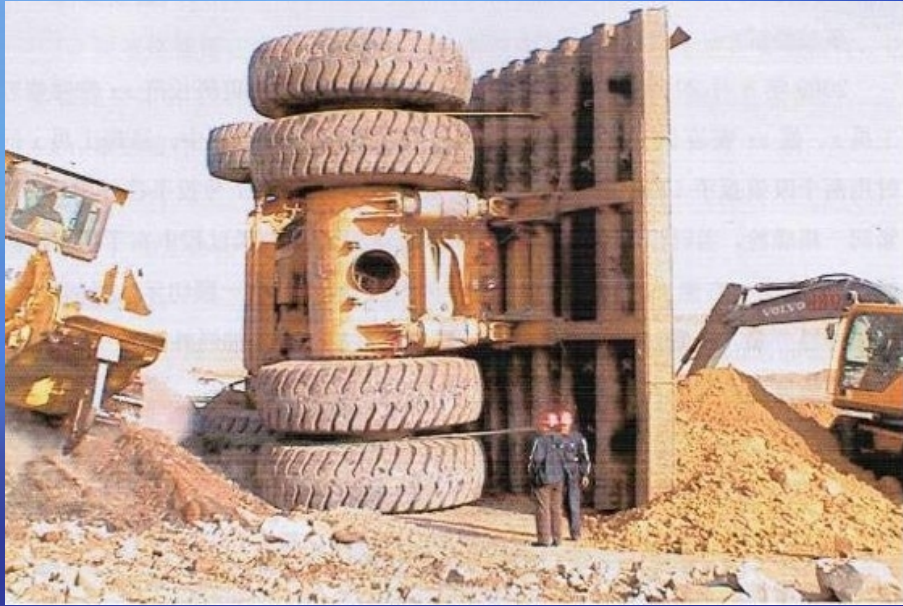
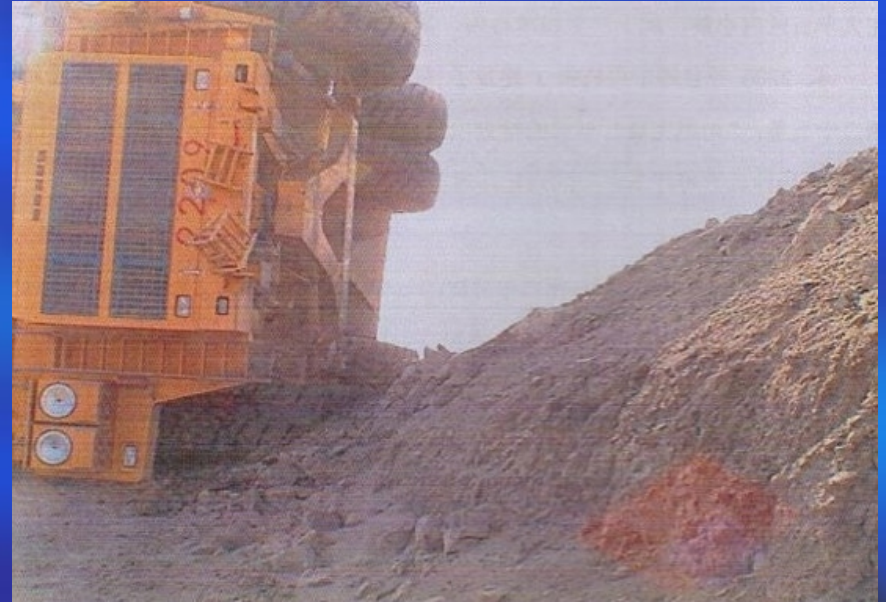
事故现场拍摄的照片

2023年5月9日6点20分，南矿运送一部大车司机张X驾驶2209号自卸车在1404号铲作业，重车行驶至西四排土场连线中段处，行进中打瞌睡，车辆失去控制，向左侧行驶，造成车辆前轮骑上西排土场上盘根部土堆，造成车辆侧翻。

2023号自卸车司机张X班前没有休息好，疲劳上岗作业，驾驶车辆行驶时打瞌睡，车辆失去控制，造成车辆翻车。

- 1、多种设备操作人员班前必须确保足够的睡眠时间，班中保持体力充沛，精力旺盛。
- 2、如有特殊情况，班前没有休息好，员工能够向当班工长阐明原因，由工长进行人员调整或安排替班人员。如人员安排不开，工长可安排其班中进行阶段性休息（20分钟）。休息时应在空车状态下，选择安全地点停放。
- 3、休息前向工长、调度报告时间、地点，并将GPS调整到备用或其他工况状态，当休息到预定时间，调度使用GSP发出指令，工长用

对讲机告知司机继续作业。

4、班前会签到时，增长休息情况内容，当班工长应掌握当班员工精神情况，合理安排提出申请休息人员的休息时间。

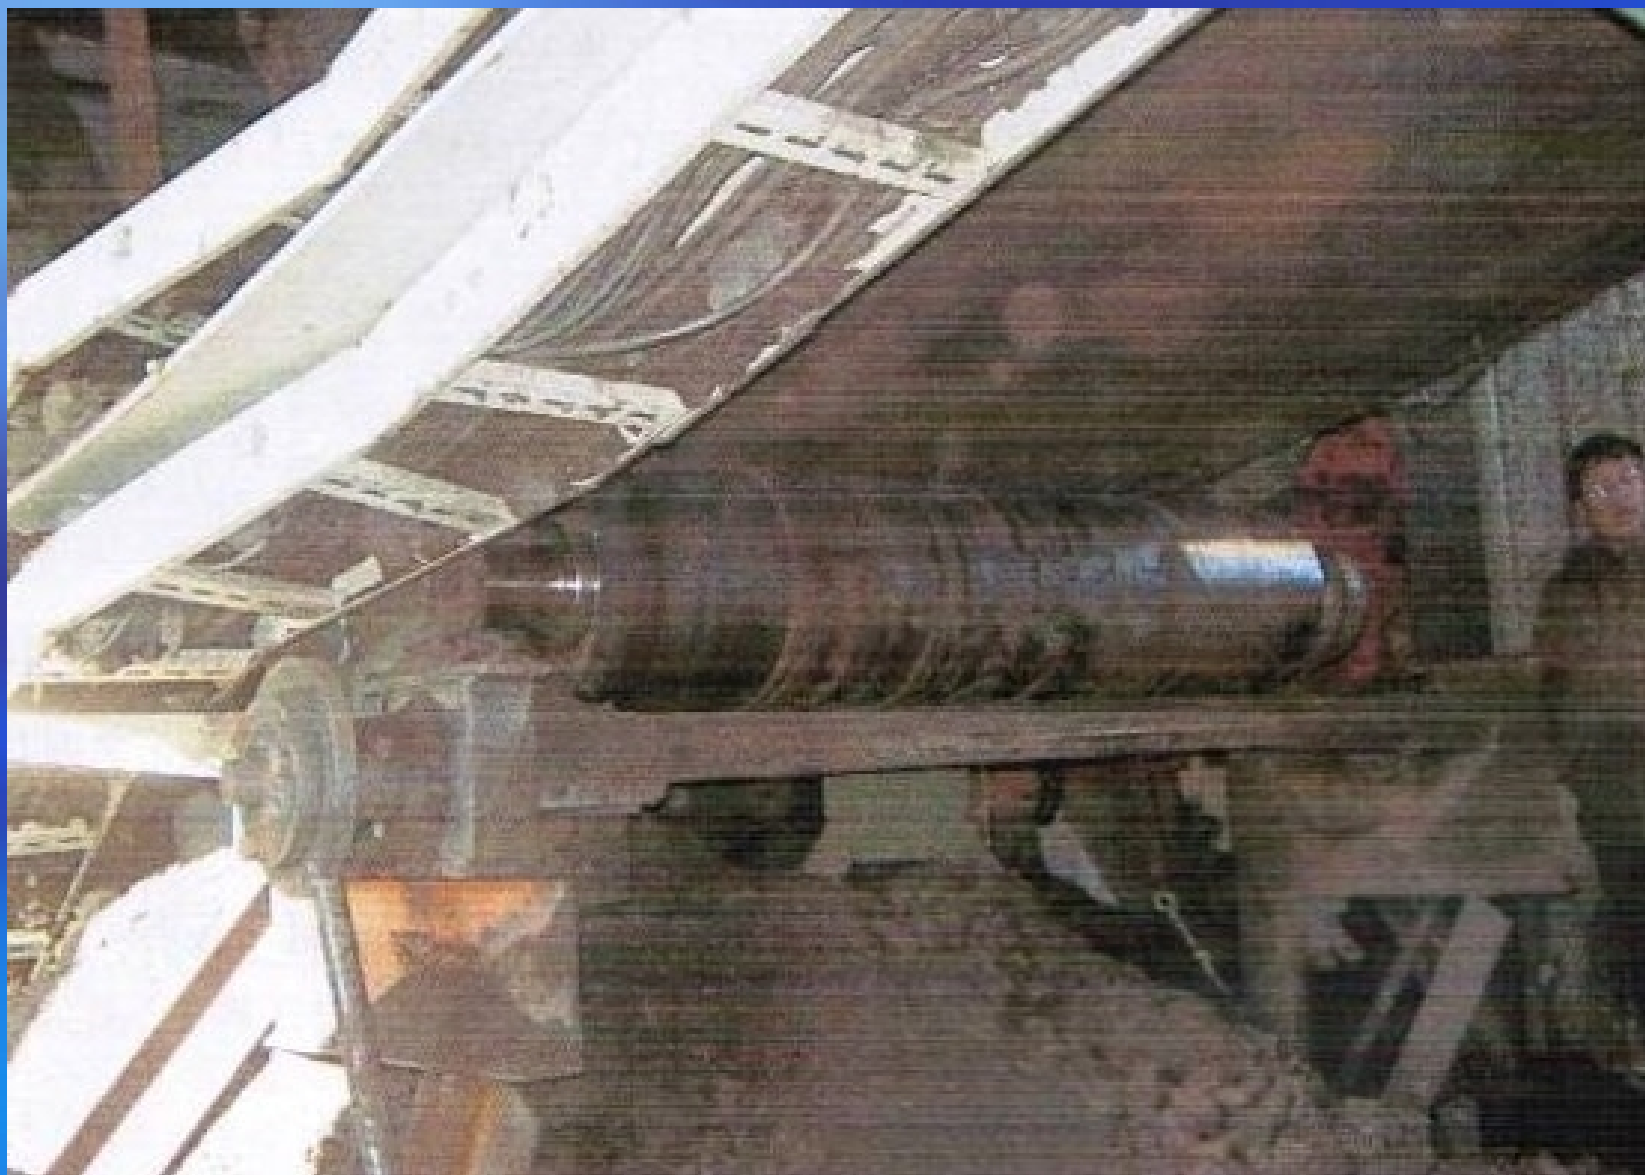
事故现场拍摄的照片

2023年11月29日下午12点38分，扎哈淖尔地面系统107号胶带输送机忽然停机。为了了解107号胶带输送机停机原因，主控室调度、运营队长与106号岗位司机，分别联络107号胶带岗位司机张XX。107号胶带司机没有答应，队长王XX于12点50分到达107号胶带输送机机尾，发觉107号胶带岗位司机张XX卷入107号输送机机尾底面滚筒。现场立即组织救援，同步调度立即告知加工企业领导、股份企业调度室。13点30分，107号胶带岗位司机张XX被救出。经120急救，但因伤热过
