课题名称：提高井盖周边沥青混合料路面观感质量

QC小组名称：舟山“大黄鱼”QC小组

浙江昕达建设有限公司

鲁家峙农民安置房二期市政附属工程位于舟山市普陀区鲁家峙岛，工程内容包括道路、排水，路面采用沥青混合料路面，机动车道路面结构为：3cm细粒式沥青混合料+6cm中粒式沥青混合料。

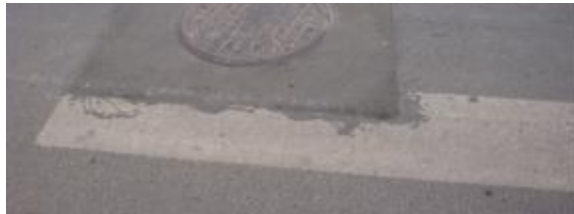
图1 修复后效果

1、沥青混合料路面井盖处观感是路面质量评定的重要指标之一,而沥青混合料路面一旦出现破坏,将会给路基带来极大的质量隐患,减少道路的使用寿命;另外,修复时需剔除老旧沥青混合料,产生废弃物、影响交通,而且修复后呈一大“补丁”,严重影响路面的整体观感(见图1)。

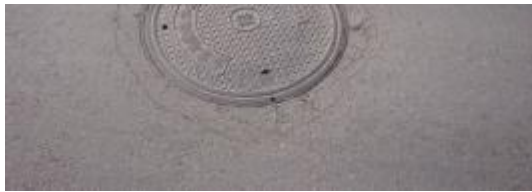
图3 裂缝

通过实地调查和缺陷排列图,我们发现井盖周边沥青混合料路面“沉陷”和“裂缝”是影响沥青混合料路面质量主要问题所在,沉陷和裂缝缺陷累计频率达到81.7%,亟待采取有效质量管理活动进行改进、提高。
