4#汽轮机大修总结

4#机是武汉汽轮机厂制造的 CC15-3.43/0.98/0.12 型汽轮机,系中压单缸双抽凝汽式汽轮机,有两段调整抽汽,一段抽汽额定压力 0.98MPa,额定抽汽量 40t/h;二段抽汽额定压力 0.12MPa,额定抽汽量 40t/h。

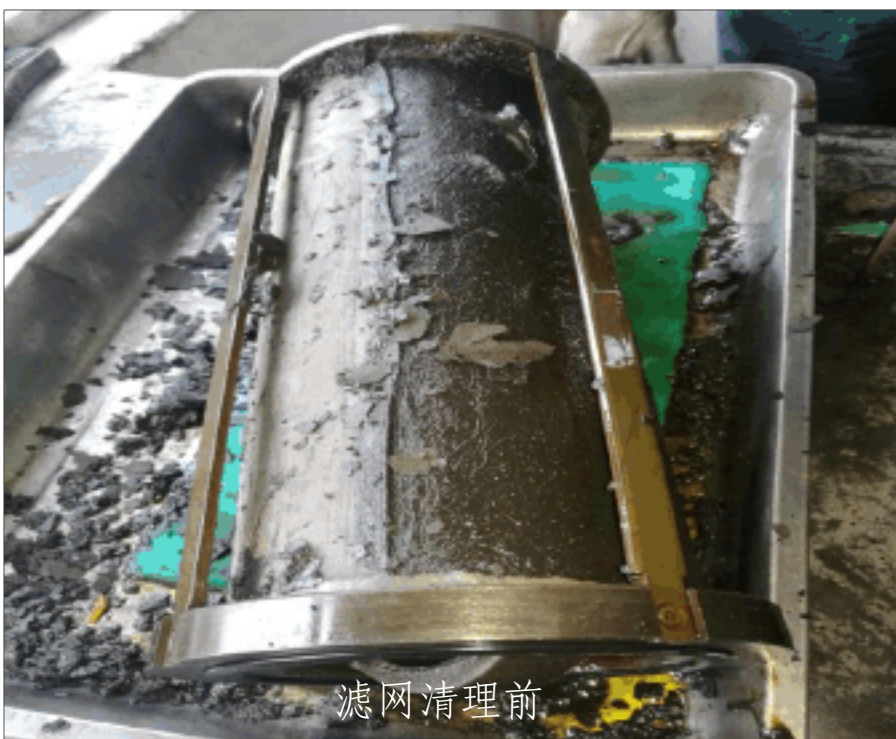
3、滤油器滤网及油管道油泥较多

处置措施：大修中对滤油器滤网进行了清理，后续将对 4#机滤油机进行大修，更换初滤芯、二级滤芯、分水滤芯。前箱至主油箱的油管道因其为焊接结构，不便于拆卸，且大修前未做该项准备，为不影响工期进度，故本次大修未处理油管道，待下次大修拆除后彻底清洗。
