# 说案例讲通报——方向舵

737系列飞机

Enhanced Rudder Control System (RSEP)

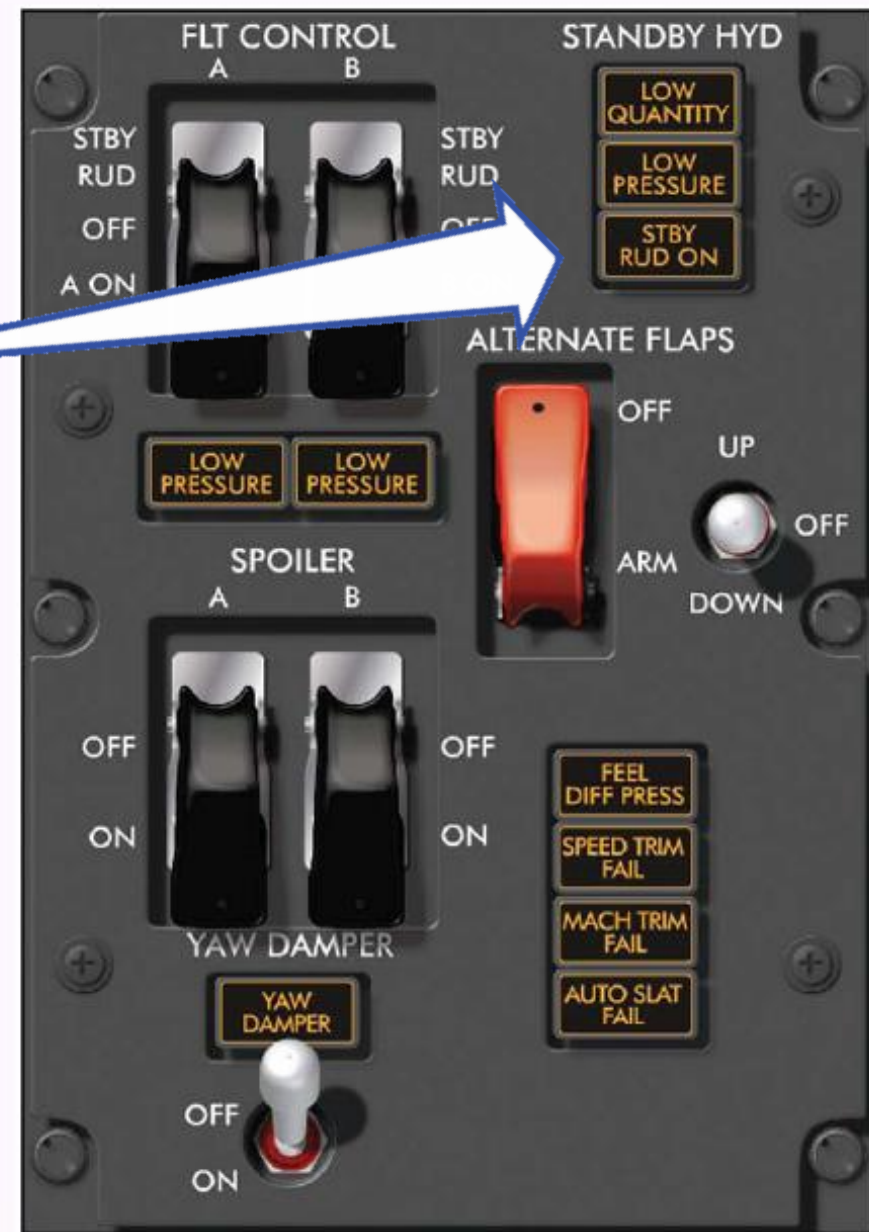
FLIGHT CONTROLS PANEL (P5)

只要备用方向舵PCU 在工作，则 STANBY RUDDER ON（备用方向舵接通）灯亮。如果此灯不是由于机组行为而亮，或液压系统故障，任意这两种情况都有可能发生过。最可能的原因是压差监视器故障意外启动了备用泵并向备用PCU 供电。在这种情况下，三个PCU 控制活门向方向舵供电。应避免全方向舵输入，以防止方向舵载荷过大。有这种情况的非正常检查单。第二种原因可能是在两个主PCU 控制活门之间的压差指示了一个卡阻状态。这种情况无需完成非正常检查单，因为使用备用方向舵PCU就能达到理想的方向舵操纵。

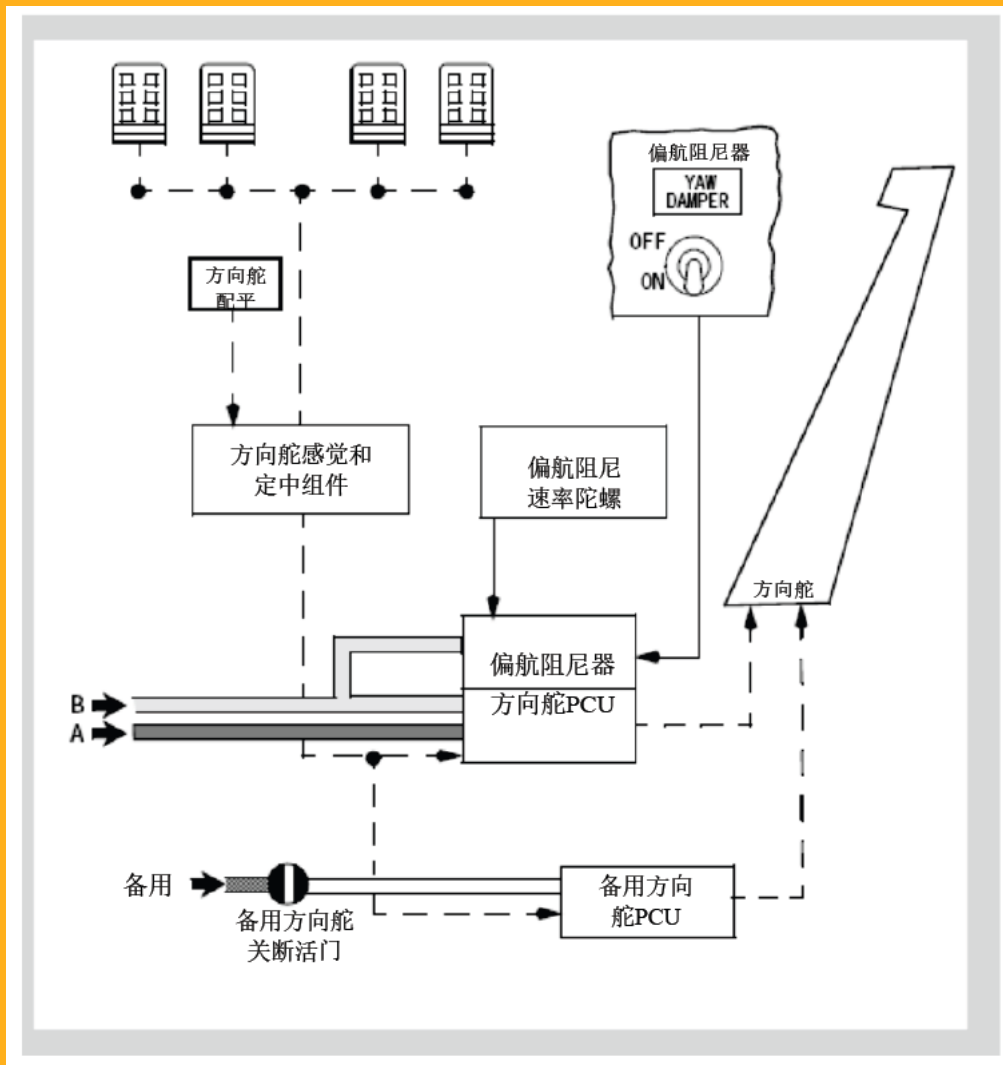
## 改装RESP前

在安装RESP之前，737方向舵主PCU是一个在活塞杆上具有两个活塞的单级串联作动筒，正常情况下作动筒用两个液压系统输入进行操纵。在“A”系统或“B”系统失去压力的情况下，剩下的任何一个系统仍能响应操纵系统的作动。在满足一定条件下自动或人工打开下，备用系统通过备用方向舵PCU也参与进来。但是在这里波音只考虑了A或B液压系统失效的冗余控制，却忽略了A或B系统发生液压活塞卡滞造成的单液压系统失效，对于这种几乎不可能发生的液压卡滞故障，因为主方向舵PCU是单级串联作动筒，一旦发生了就是致命的事件。
