说案例讲通报
风扇整流罩

2002年1月16日。PK-GWA。737-300。24403/1706。1989年4月7日首飞。印度尼西亚鹰航。印尼爪哇。

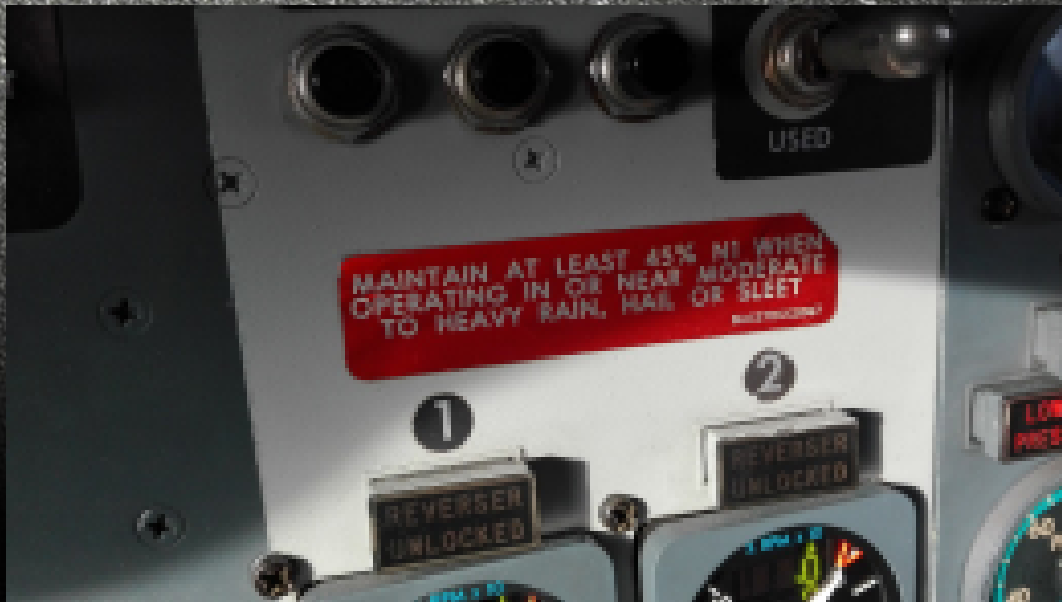
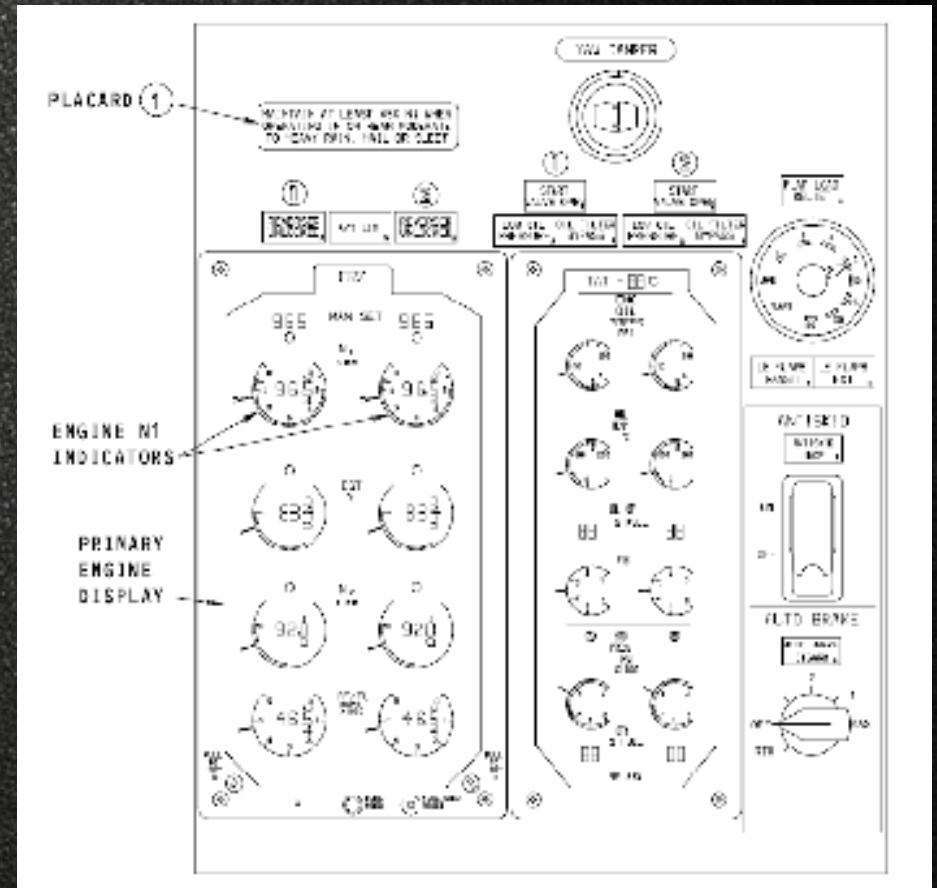
AD 88-13-51R1

在驾驶员可清楚看见的仪表板位置上安装一个标牌(红底白字),并尽可能安装在发动机N1指示表附近,标牌上应标注:

“当飞机在或接近中到大雨、冰雹或冻雨的气象条件飞行时,应保持N1不低于45%”。
