# 东航北京航食区 1#配餐楼 BIM 图面分析报告

项目名称：北京东方航空食品有限公司新机场配餐区工程项目

设计阶段：施工图设计

编制单位：中国航空规划设计研究总院有限公司

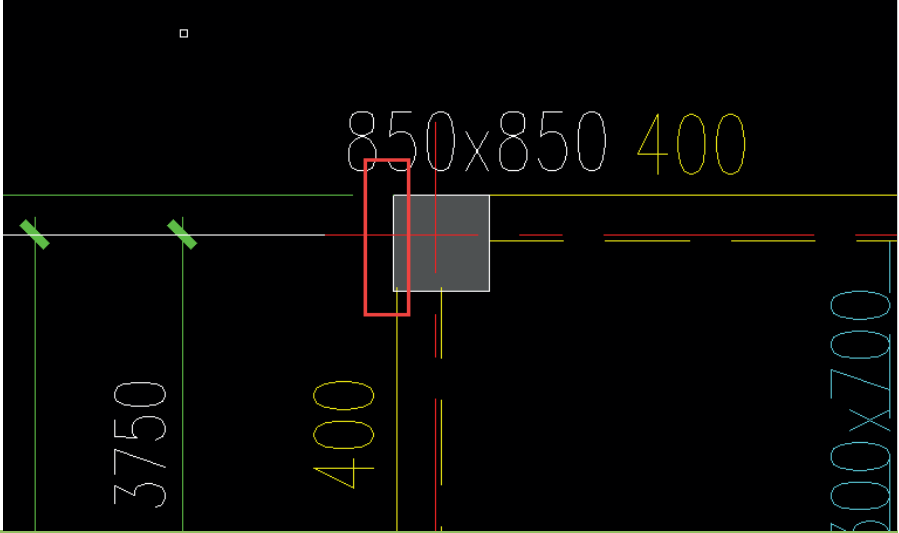
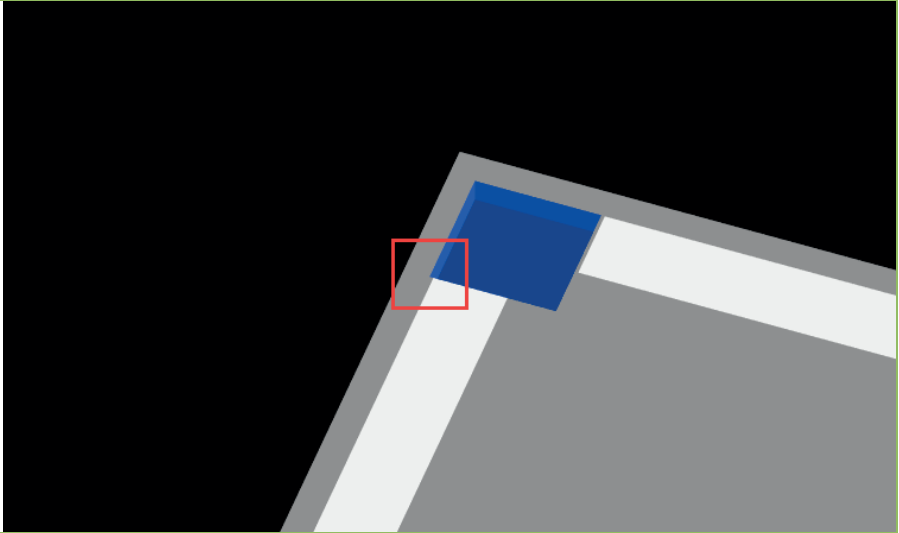
| 问题位置 | J 轴交 1 轴 | 涉及专业 | 结构 |

问题1 建筑底图与结构图柱偏位。

| 图纸名称 | 地下室顶构件布置图 | 问题描述 | 建筑底图与结构图柱偏位。 |
