科技创新社团

开发部

2006年10月

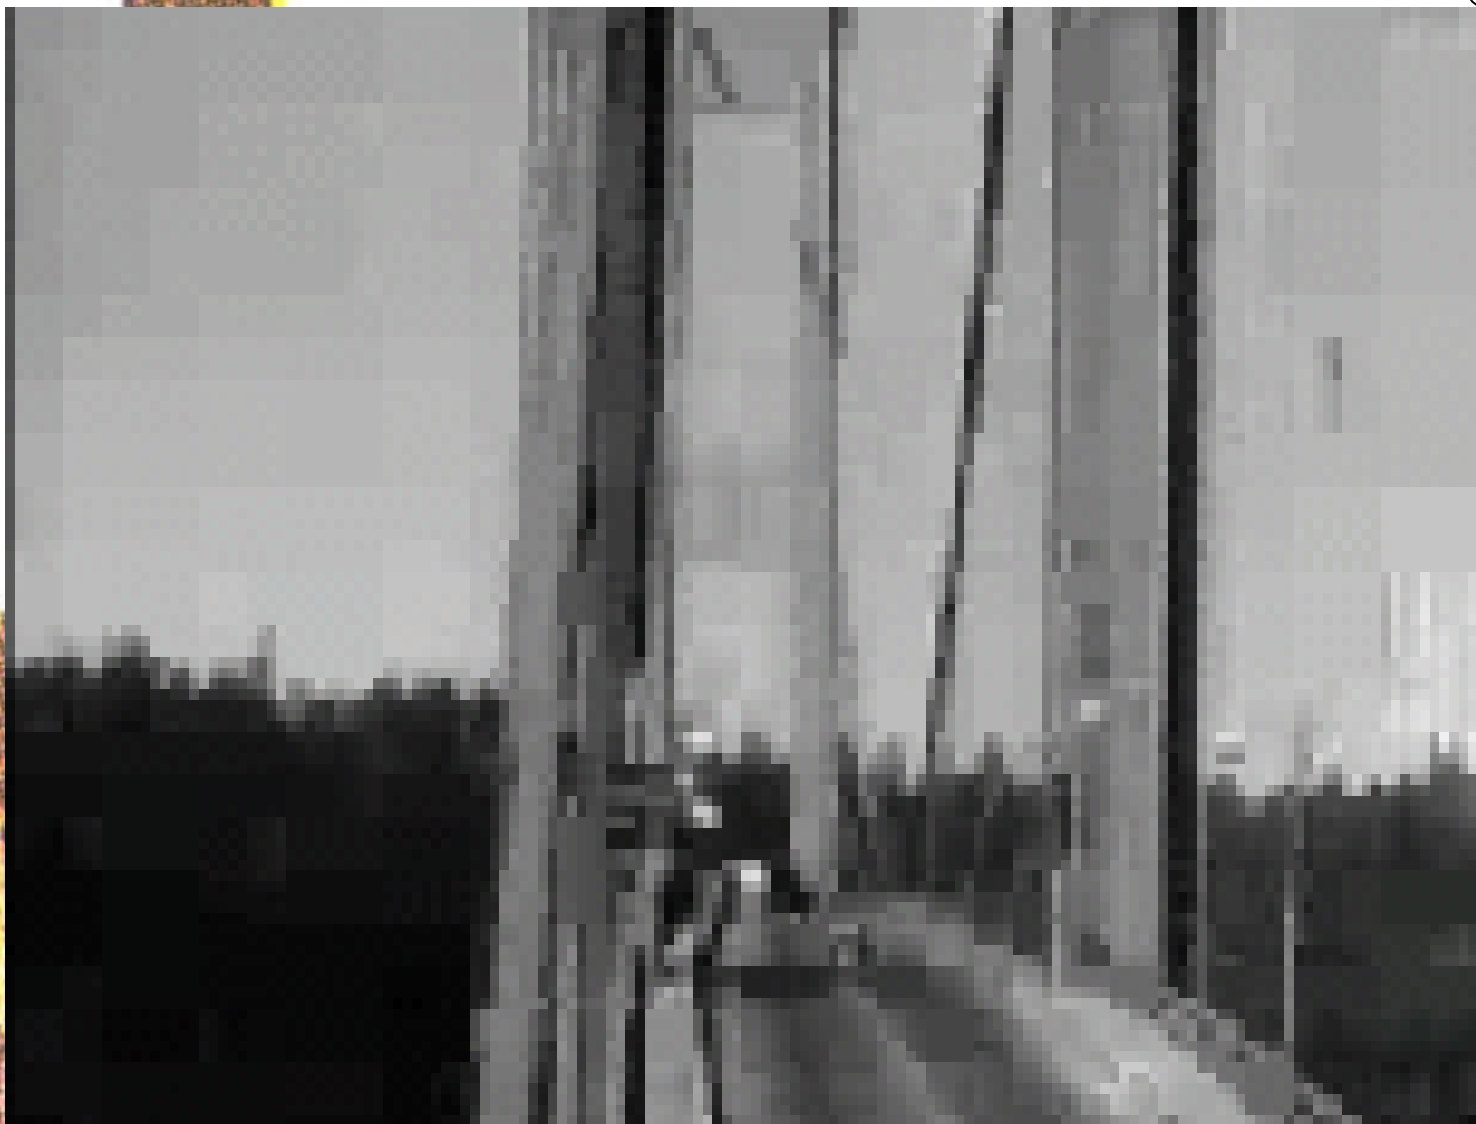
大桥的桥面在很厉害剧烈摇晃振动，最终因承受不住而断裂。

1940年11月7日美国的全长860m的塔柯姆大桥因大风引起的振动而塌毁，尽管当初的风速还不到设计风速限值的1/3。可是因为这座大桥的实际的抗共振强度没有过关，所以造成事故的发生。
