# 提高城市人行道道板砖一次验收合格率

## 一、工程概况

豫三路位于商都新区起步区南侧，呈东西走向，西起苏庄路，东至豫兴路，全长2.049km。人行道采用彩色透水砖，盲道材料采用黄色盲道砖，厚度均为6cm。基层采用透水基层，铺装总厚39cm，自上而下依次为：6cm厚彩色透水砖+3cm厚干硬性水泥砂浆+15cm厚透水水泥混凝土+15cm厚透水级配碎石。

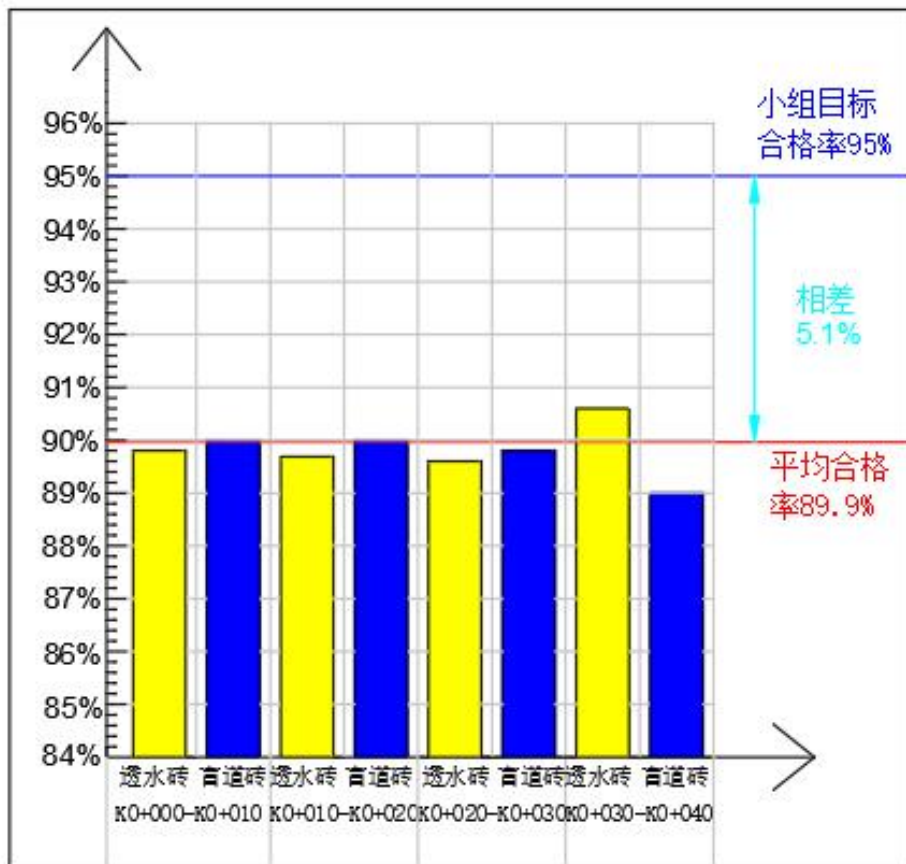
## 图2 人行道道板砖一次施工合格率图

从柱状图可以看出：人行道道板砖施工一次平均合格率为89.9%，不能满足小组提出的95%目标。

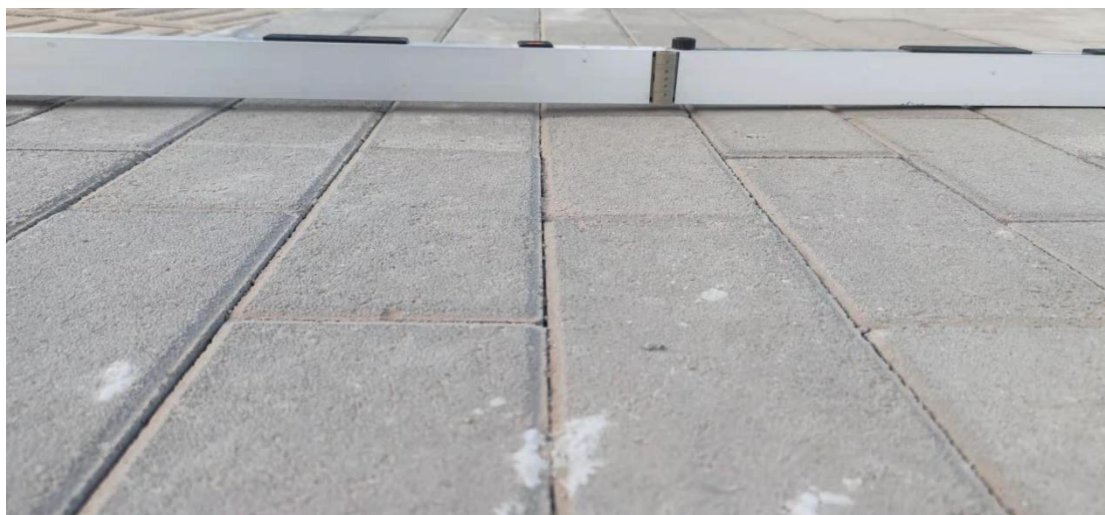
图3 施工现场道板砖平整度超差图

(1) QC小组成员于2020年4月16日~4月20日，分别对豫三路邹建明作业队施工的K0+000-K0+500段人行道道板砖和管合功作业队施工K0+500-K1+000人行道道板砖的施工状况进行了抽检，小组把现场调查发现的问题，将各因素影响人行道道板砖一次合格率的因素，归纳为4大类，详见表5、表6、表7。

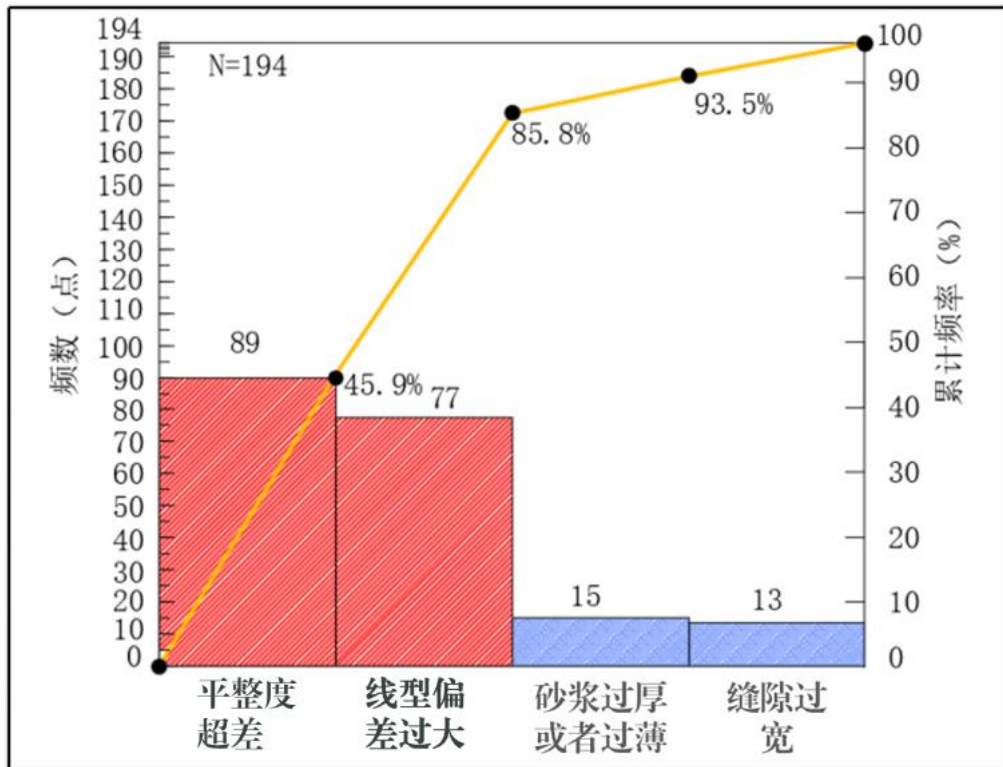
图 4 活动前道板砖影响因素问题排列图

小组通过抽检调查表和汇总分析表绘制了频数调查表和一次不合格问题排列图，通过分析，造成人行道道板砖一次合格率低的主要因素为：**平整度超差**和**线型偏差过大**。

如果将“平整度超差”和“线型偏差过大”问题解决后，施工质量合格率达到95%是合理的，通过数学计算分析，将这两项问题降低至30%时，整体合格率能够达到  $1 - [(1 - 0.903) \times (0.142 + 0.3)] = 0.957 = 95.7\%$ ，因此目标是可行的。

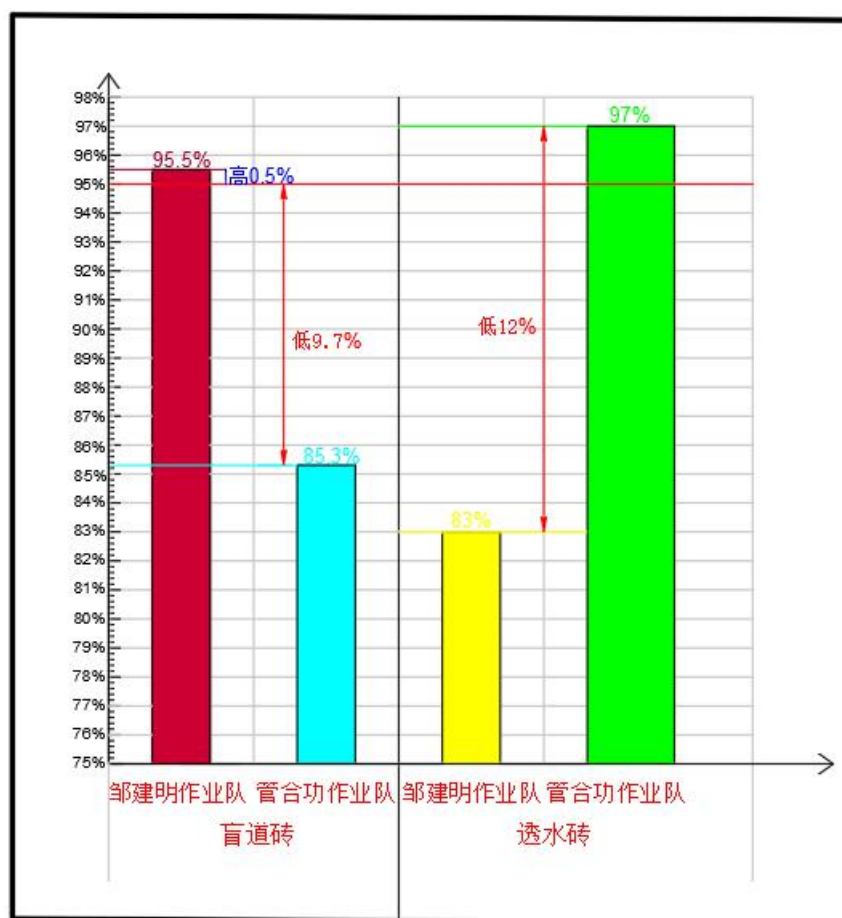
图5 两作业队人行道铺设一次合格率与小组目标合格率对比柱状图

通过统计和计算，得出邹建明作业队在进行人行道铺设施工时在透水砖的合格率均为85.3%，而管合功作业队盲道砖施工合格率达到83%。

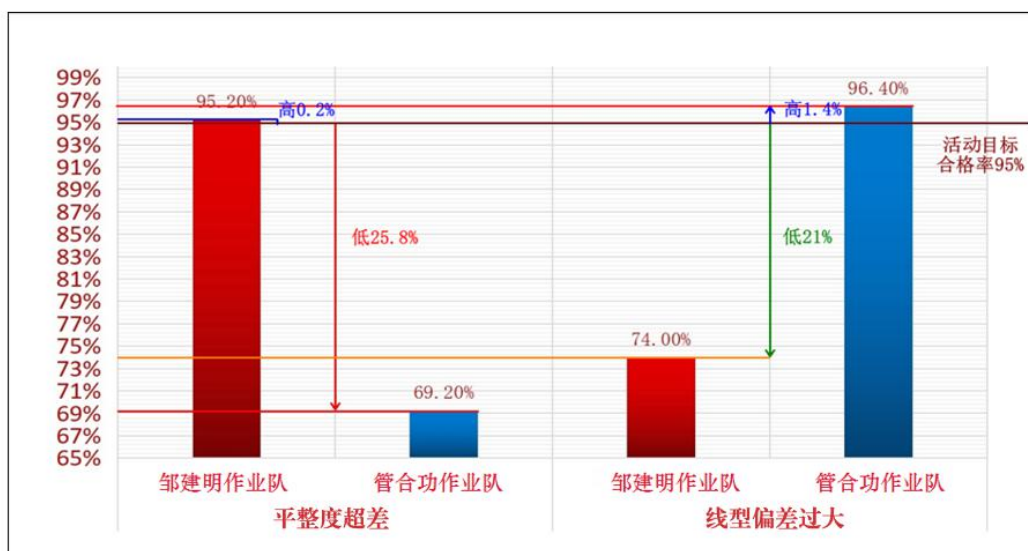
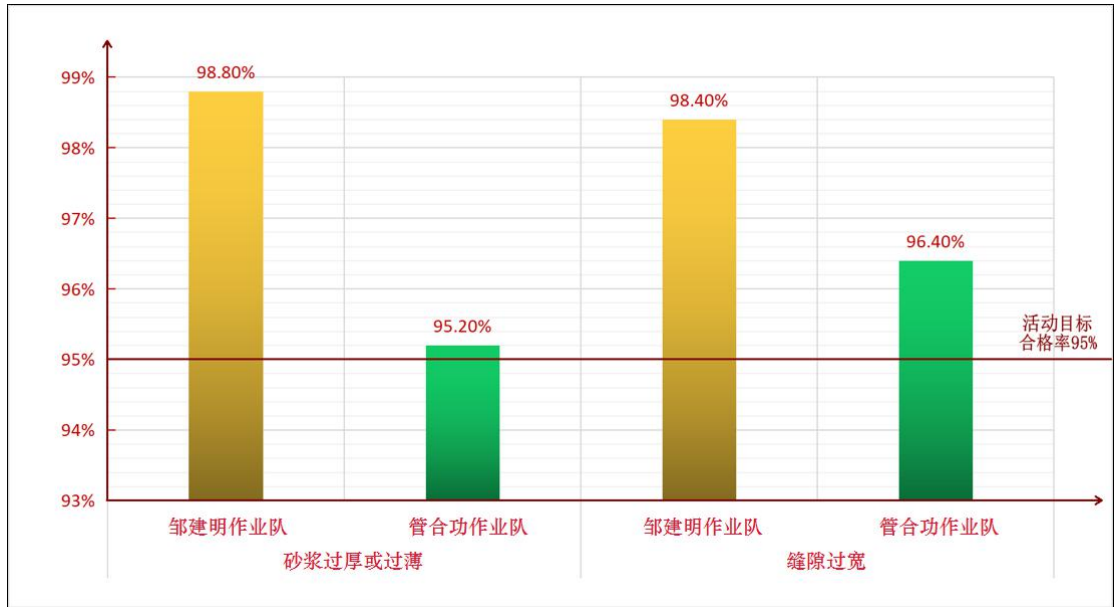
小组通过现场对两个作业施工工艺上更进一步调查发现，邹建明作业队在平整度控制上合格率达到95.2%，但线型控制合格率仅为74%。管合功作业队线型控制合格率达到96.4%，但平整度控制合格率仅为69.2%。在砂浆过厚或过薄、缝隙过宽两个因素方面，两个作业队合格率均超过了小组活动目标合格率：95%。

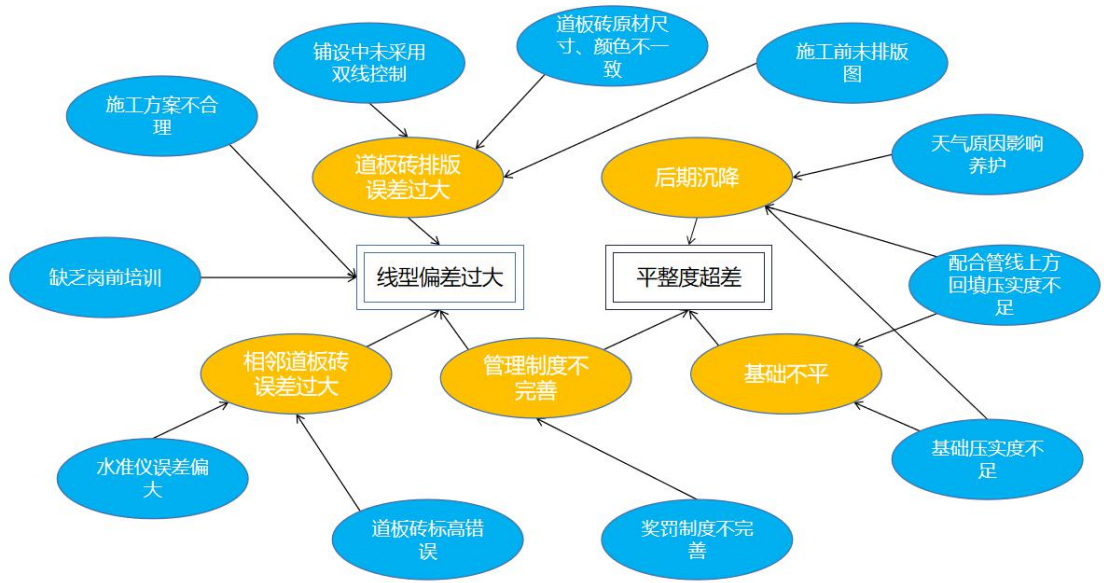
图 10 影响施工质量一次合格率的 因素关联图

本QC小组在2020年5月5日召开小组会议，并邀请参建单位作业人员进行参加。根据调查数据和施工经验，通过头脑风暴法对本课题原因进行了分析讨论，大家集思广益，提出了很多建设性的意见和建议，最后经过小组成员的归纳总结，绘制了如下关联图9：
