## 北京天润新能投资有限公司 2018 年 8 月份安全生产月报

报送部门/单位： 资产管理中心

报表统计时段：2018 年 8 月 1 日至 2018 年 8 月 31 日

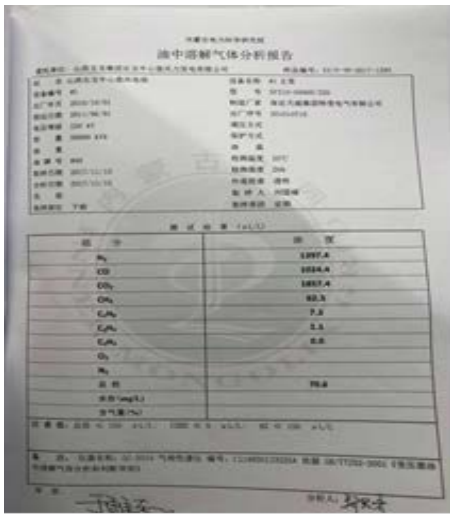
| 隐患描述：华北分公司<br>右玉牛心堡风电场 1#主变氢气超标。 | 隐患描述：南方分公司<br>攀枝花干坝子风电场#2 主变氢含量超标 | 隐患描述：华东分公司<br>西河天润风电场部分铁塔鸟刺未完全散开，鸟刺底座有锈蚀现象 | 隐患描述：华东分公司<br>西河天润风电场东门门口照明灯漏水 |

| 隐患描述：华北分公司<br>右玉牛心堡风电场 1#主变氢气超标。 | 隐患描述：南方分公司<br>攀枝花干坝子风电场#2 主变氢含量超标 | 隐患描述：华东分公司<br>西河天润风电场部分铁塔鸟刺未完全散开，鸟刺底座有锈蚀现象 | 隐患描述：华东分公司<br>西河天润风电场东门门口照明灯漏水 |
|---|---|---|---|
| <b>整改措施：</b> 暂不影响主变安全运行，联系主变厂家分析氢气超标产生原因，制定落实氢气超标处理方案。<br><b>防范措施：</b> 加强主变巡检巡视工作，及时了 | <b>整改措施：</b> 暂不与影响主变安全运行，已和厂家联系，制定落实氢气超标处理方案。<br><b>防范措施：</b> 确认现期运行责任划分，油样送检报告已出与监测数据一致，待氢气指标稳 | <b>整改措施：</b> 打开防鸟刺，进行防锈处理<br><b>防范措施：</b> 定期进行跟踪观察。<br><b>整改期限：</b> 2018.9.20<br><b>整改责任人：</b> 郝天敏 | <b>整改措施：</b> 防水处理<br><b>防范措施：</b> 定期进行跟踪观察。<br><b>整改期限：</b> 2018.9.20<br><b>整改责任人：</b> 郝天敏 |

| <p>解主变运行工况，缩短油样定期化验周期，及时反馈厂家。</p> <p><b>整改期限：</b>2018 年</p> <p><b>整改责任人：</b>乔星</p> <p><b>跟踪人：</b>崔玉喜</p> | <p>定后开展滤油再检测；加强设备日常巡视。</p> <p><b>整改期限：</b>2018 年 12 月 30 日</p> <p><b>整改责任人：</b>赵波</p> <p><b>跟踪人：</b>杨波</p> | <p>跟踪人：郭伟</p> | <p>跟踪人：郭伟</p> |
