# 提高 CAP1400超大口径循环水玻璃钢管道安装效率

## 山东电建二公司超凡 QC小组

由山东电建二公司承建的国核压水堆示范工程，位于山东省荣成市，该工程循环水管道为玻璃钢管外包钢筋混凝土复合结构，循环水玻璃钢管母管规格为 DN4000mm，单节管道最重约 12t，长为 6 至 14m，安装位置距离履带吊站位约 50m，吊装落差 10m 以上，且对口调整时管道底部外壁距离钢筋支架仅 50mm，安装难度大。

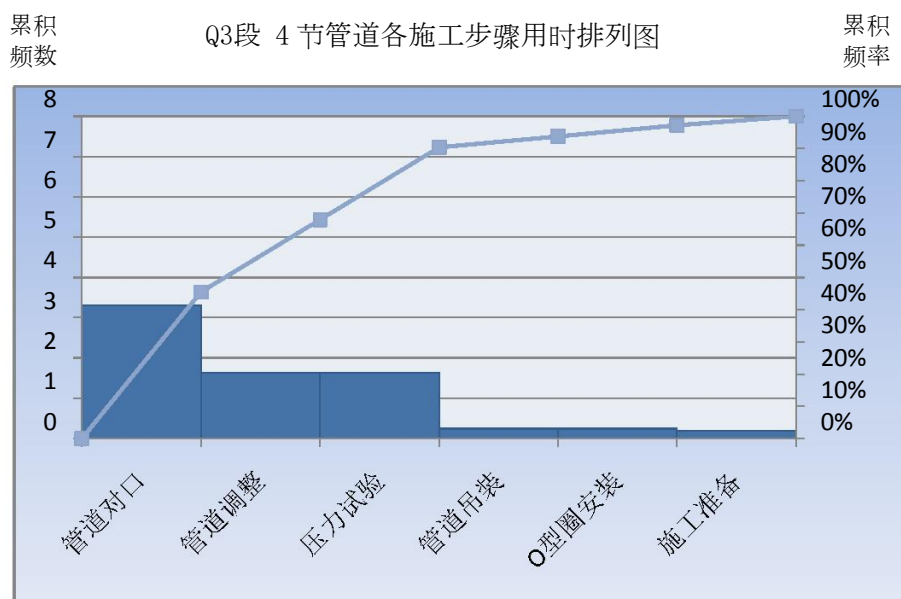
从上排列图可以看出，管道承插、压力试验以及垂直/水平度调整三个工序占总施工时间的 90.3%。

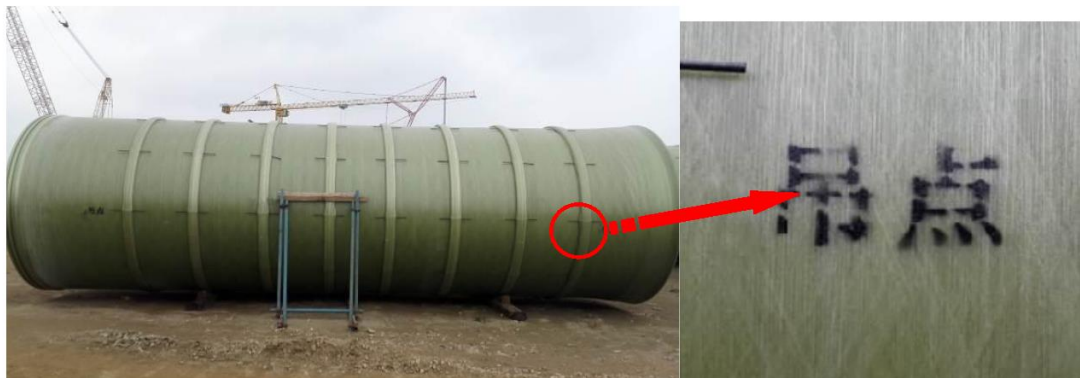
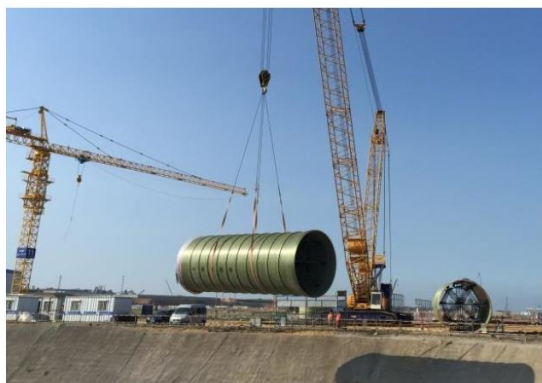
在吊装过程中，管道平稳，无明显倾斜。

(a) 管道上吊点标识

(b) 管道吊装平稳，无倾斜

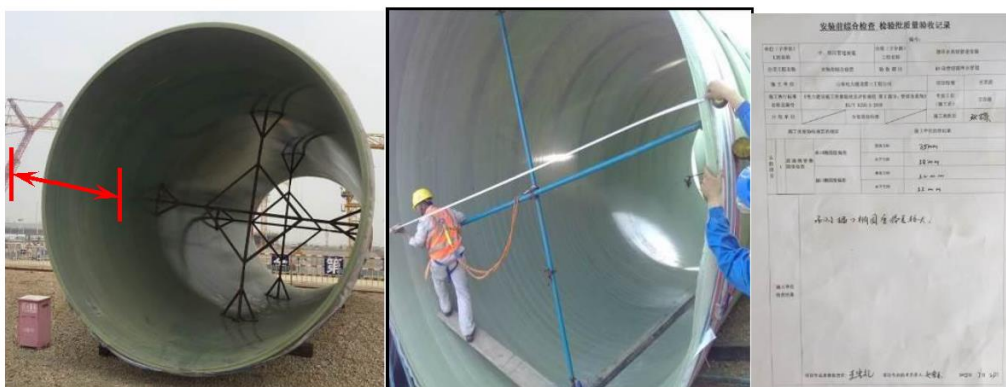
由于部分甲供管道到货较早，尽管出厂时设有内部支撑防止变形，然而由于支撑较少，且离管口较远，玻璃钢管道由于自重原因导致承插部分存在椭圆变形，7月23日，QC小组成员对现场存放的部分管道进行抽样测量，结果如下列图表：

(a) 管道到货时内部支撑 (b) 现场测量 (c) 现场测量记录

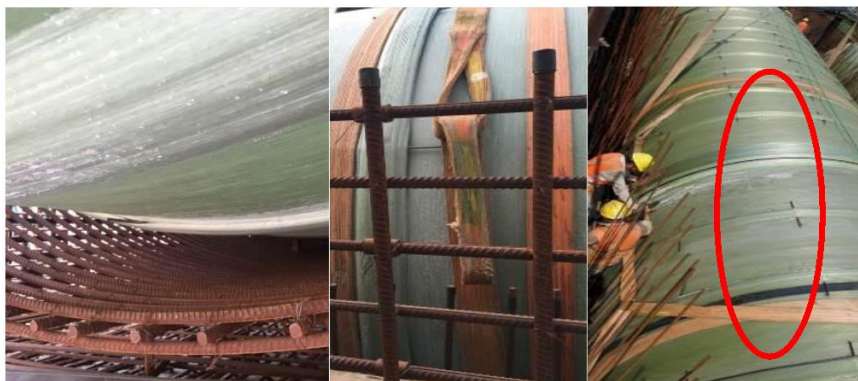
目前对口方式使用吊带缠绕玻璃钢管道配合倒链拉拽，利用摩擦力将玻璃钢管道拉紧直至插口完全插入承口。我们对拉拽过程进行了统计，其中吊带由于管道底部与钢筋距离较近而缠绕不便，导致缠绕平均用时 1.22 工日。且吊带拉拽施力不均，导致无法平行承插，导致平均承插时间 1.35 工日。

(a) 管道与钢筋距离 (b) 缠绕吊带 (b) 拉紧对口

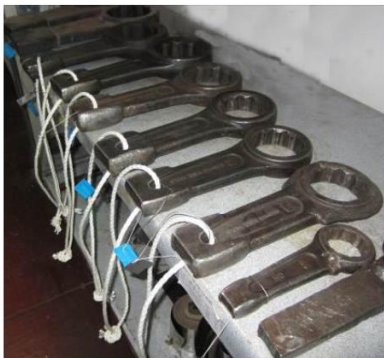
| <p>经调查：</p> <p>荣成项目部严格按照6S管理要求，工器具、物项均按照规定位置摆放整齐并加以标识。有效减少寻找物品的时间，因此不存在工器具放置不妥，取用不便的情况。</p> <div style="display: flex; justify-content: space-around;"> </div> <p>(a) 工器具摆放整齐 (b) 倒链存放于专用存放架上</p> | | |

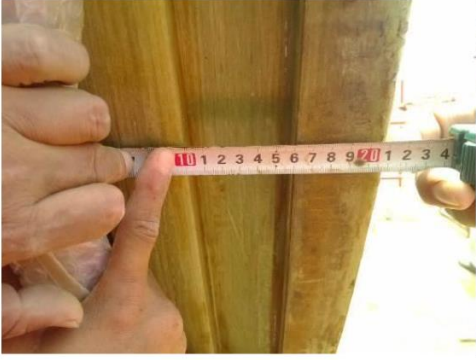
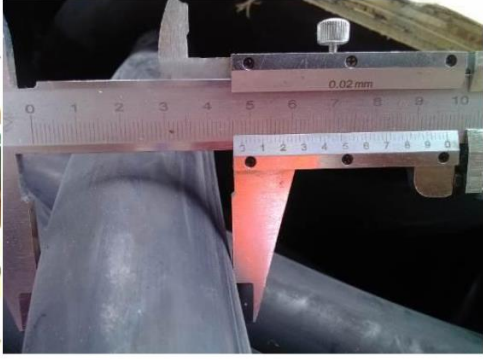
| <p>经调查：</p> <p>在试验时，小组成员发现保压困难，在无泄露情况下始终有 0.02MPa 的压降。分析得出以下原因，O 型圈无法填满凹槽，在水压下向两侧轻微移动，导致两 O 型圈之间的空间变大，压力有所缓慢下降，设计试验时忽略该因素，导致压力试验时需反复打压以最终保压，影响效率。</p> <div style="display: flex; justify-content: space-around;"> </div> <p style="text-align: center;">(a) 凹槽均宽 60mm (b) O 型圈直径 48.1mm</p> <p>结论：O 型圈直径小于凹槽宽度是要因</p> | | |

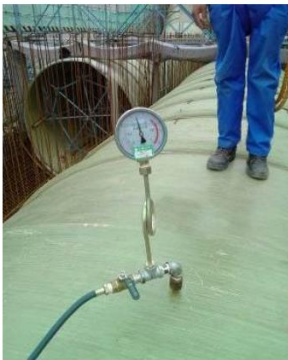
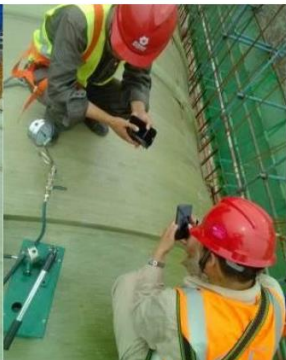
| <p>经调查：</p> <p>采用甲供打压设备打压时，压力表直接安装在管道上方，连接管较短，打压泵、水、工具等均要搬至光滑的管道上部，，试验过程及验收人员也均需要爬至管道上方，操作不便的同时还存在高空坠落/坠物的安全隐患，该条为要因。</p> <div style="display: flex; justify-content: space-around;"> </div> <p style="text-align: center;">(a) 压力表安装位置 (b) 人员设备均在管道上部</p> <p>结论：甲供打压设备连接管较短是要因</p> | | |
