## “手动水闸门减速器轴断裂”

### 失效件背景资料

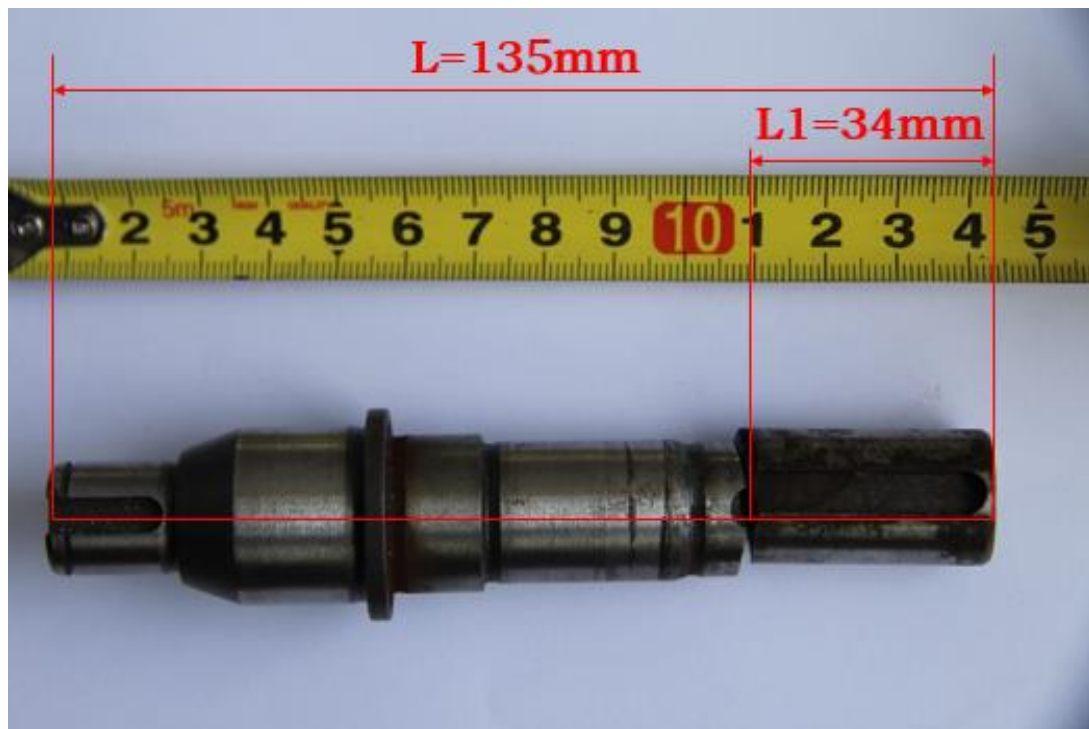
图 1，断裂件外观形状和尺寸

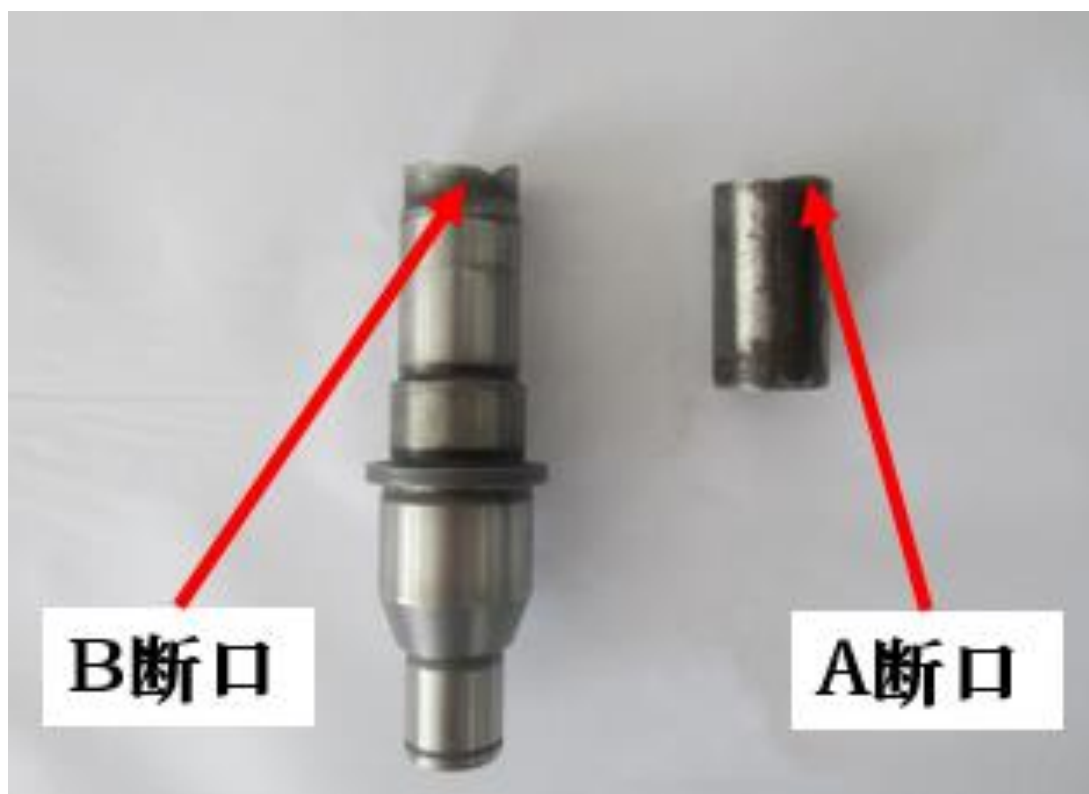
图 2，断裂轴两段的侧向形貌

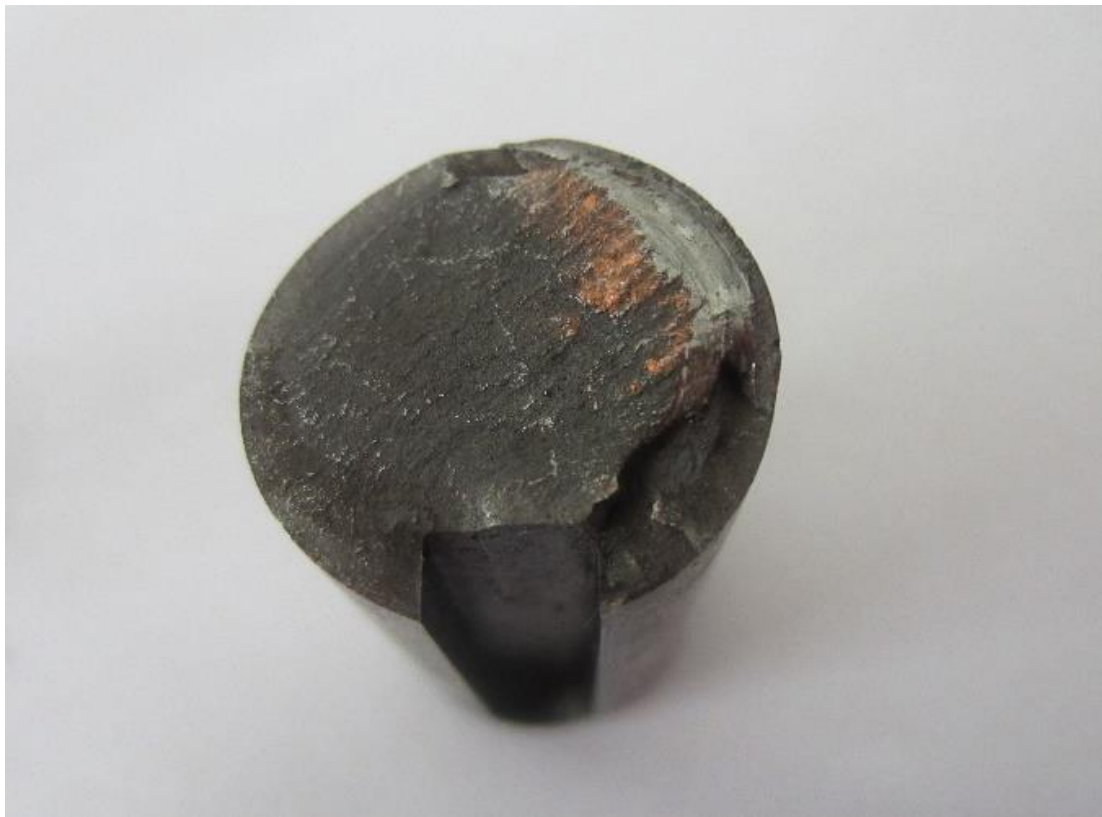
图 4，A 断口外观形貌

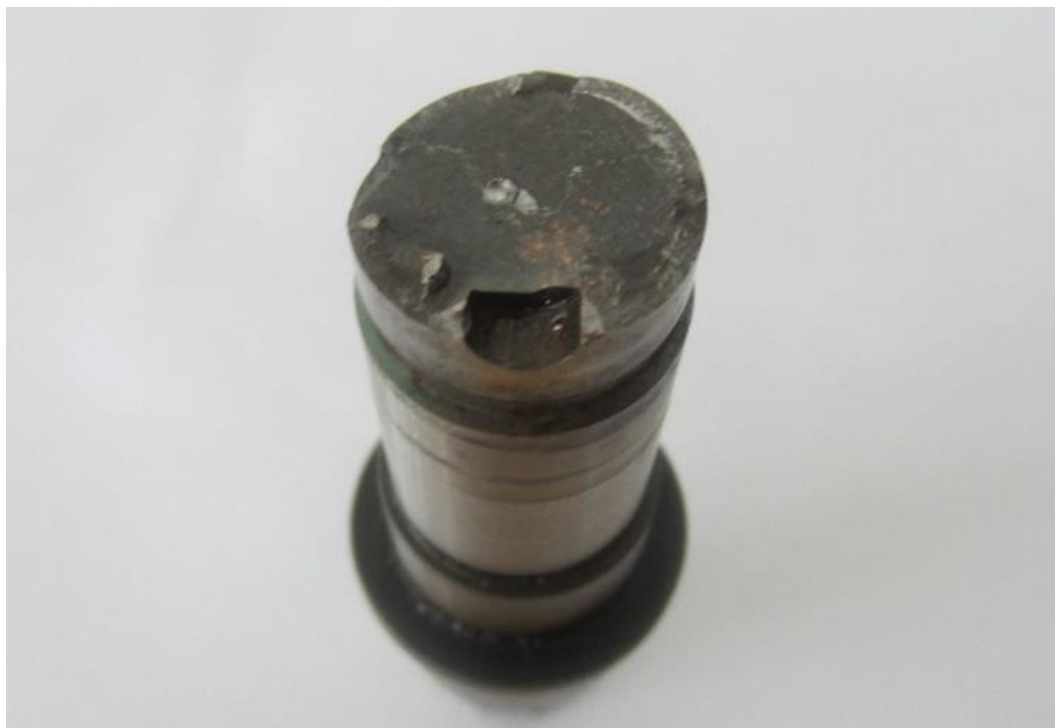
图 5，B 断口外观形貌

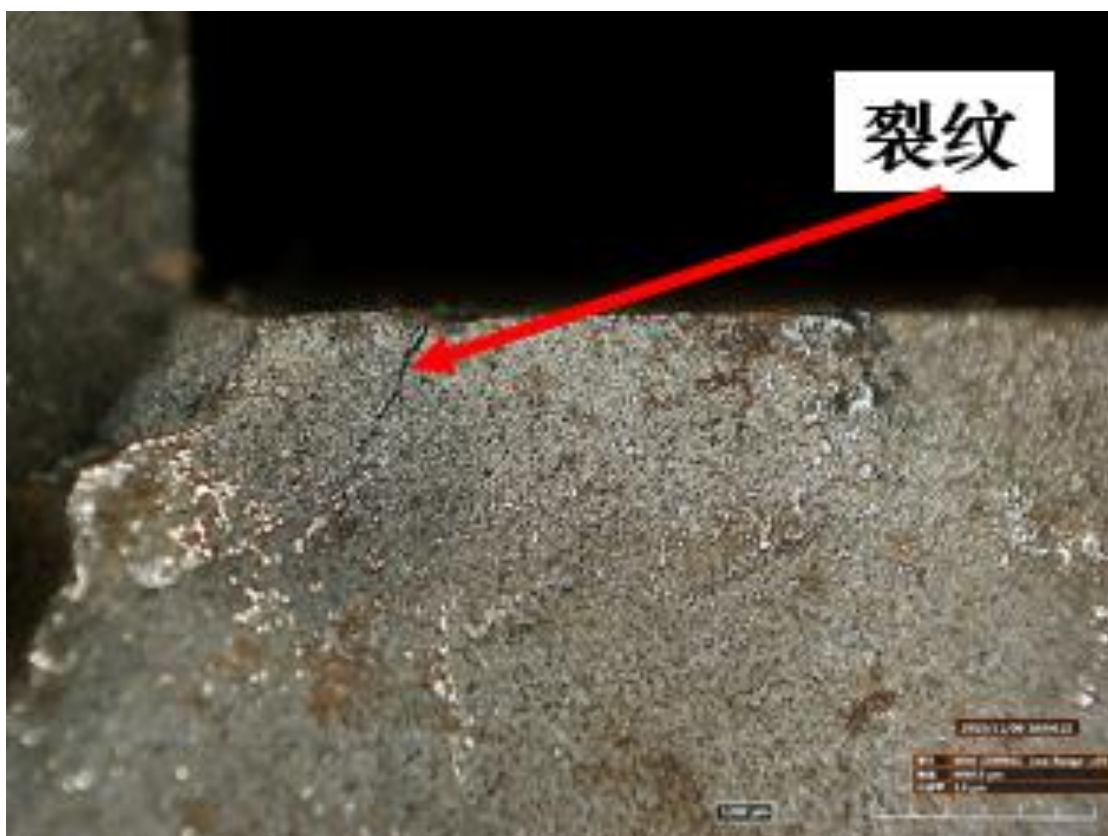
图 3，图 2 中靠近键槽处的裂纹与缺陷

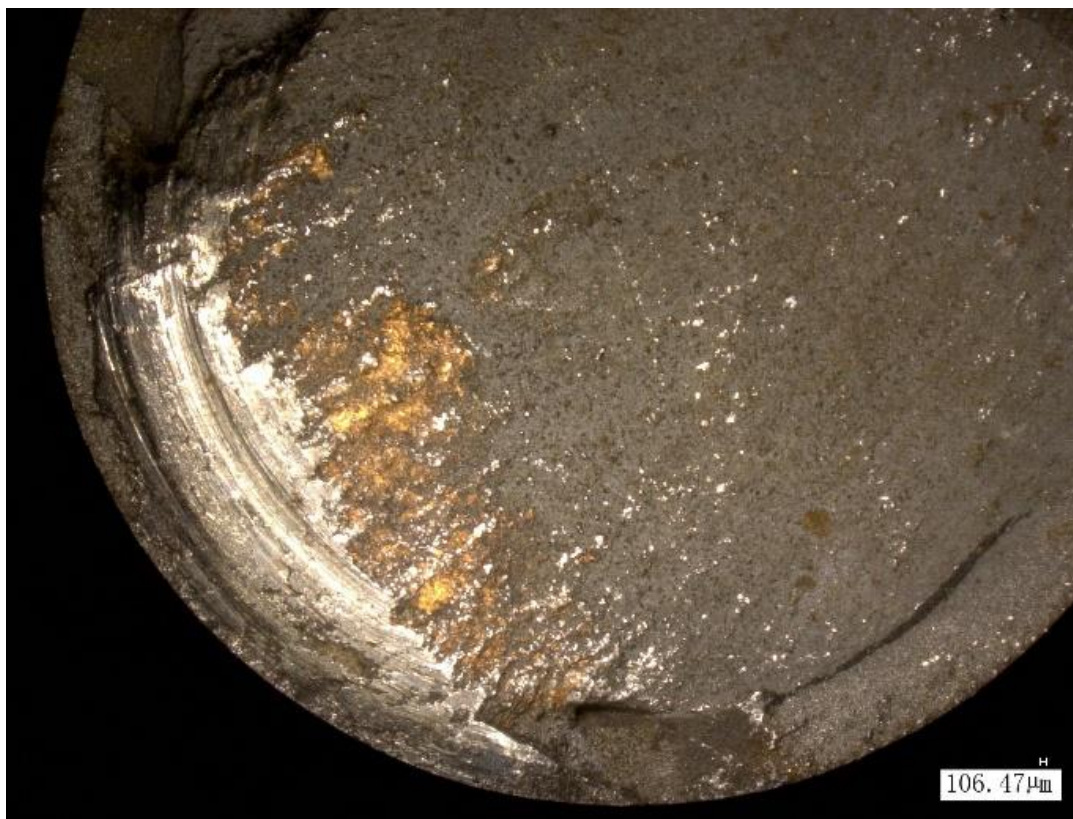
图 6，图 1 中“摩擦痕迹”与“凹陷”处形貌  
失效轴 B 断口的宏观形貌

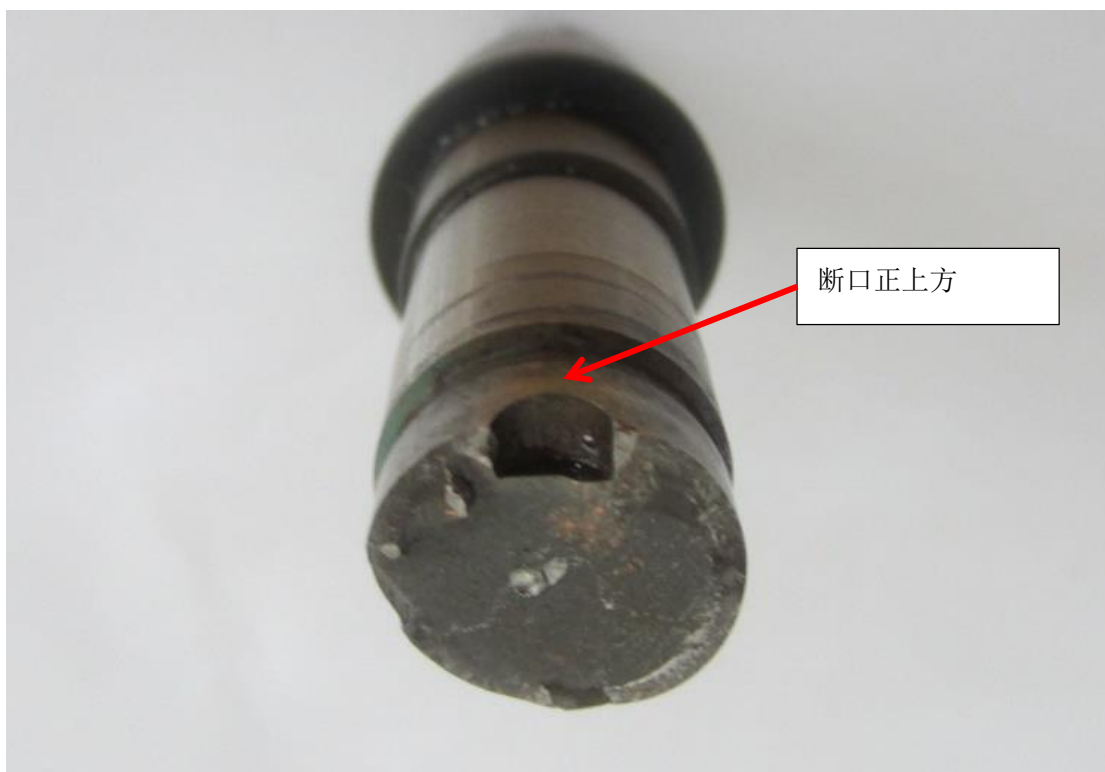
图 7，B 断口的外观形貌

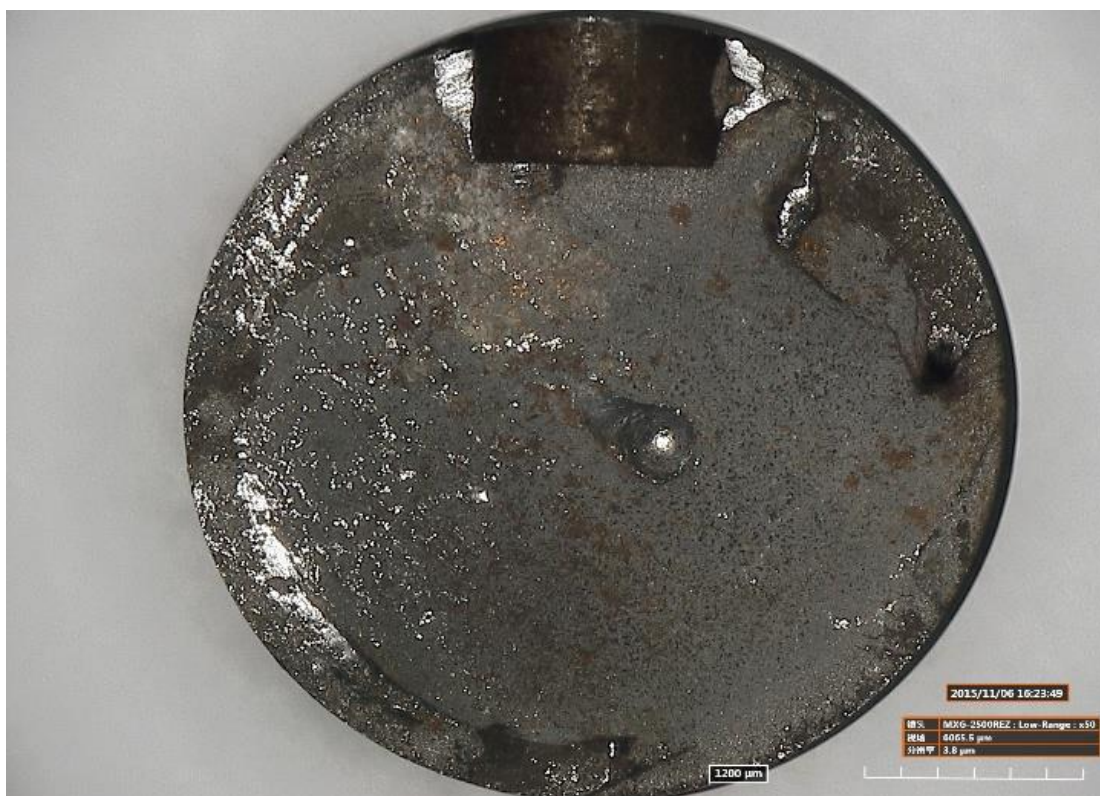
图 8, B 断口表面形貌

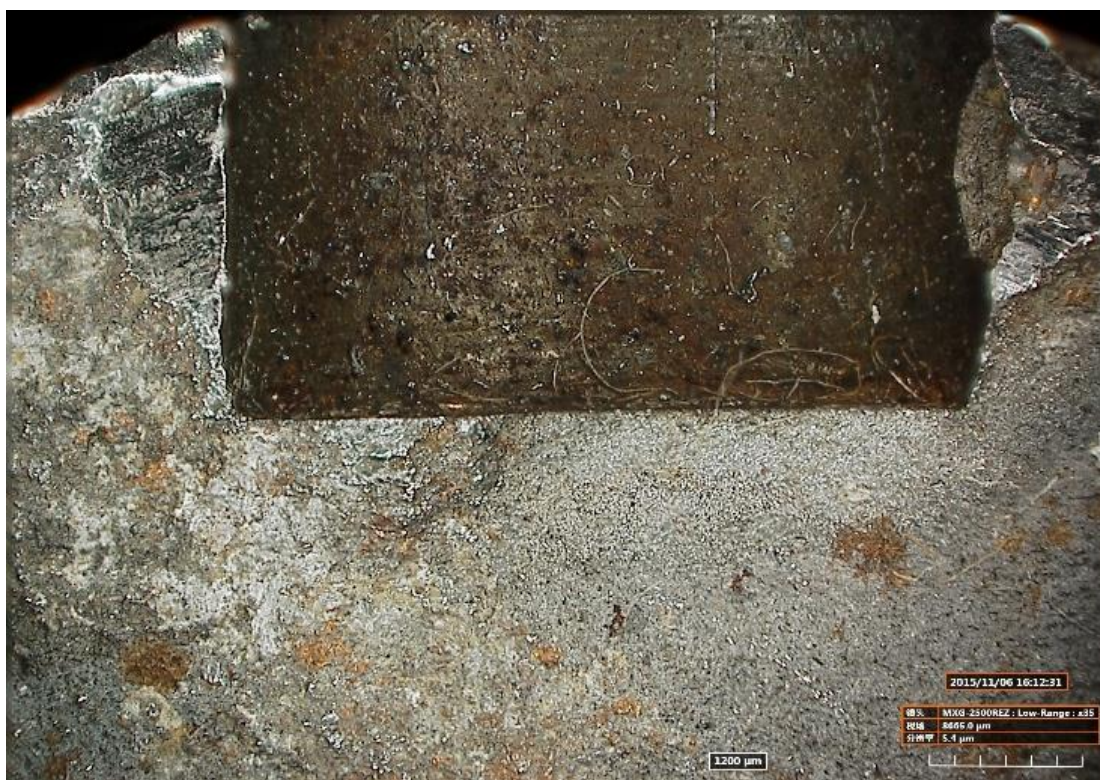
图 9, 键槽处局部放大

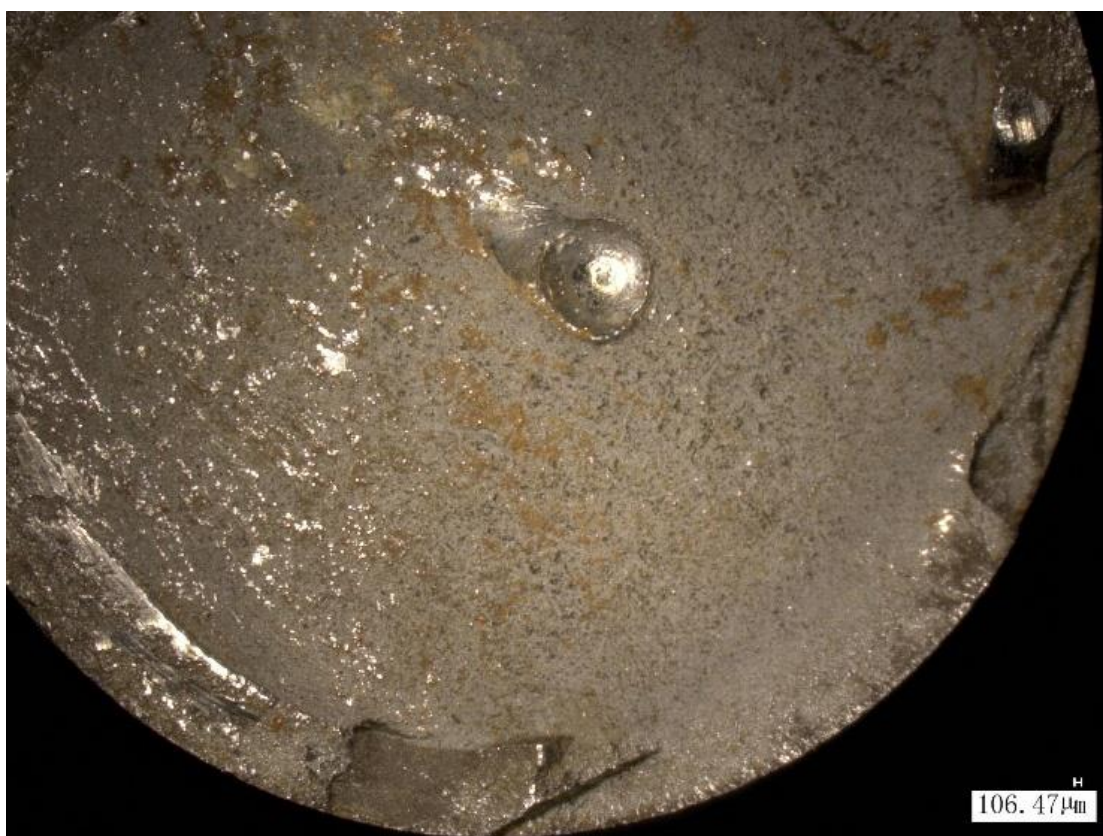
图 11，断口面键槽下部分形貌

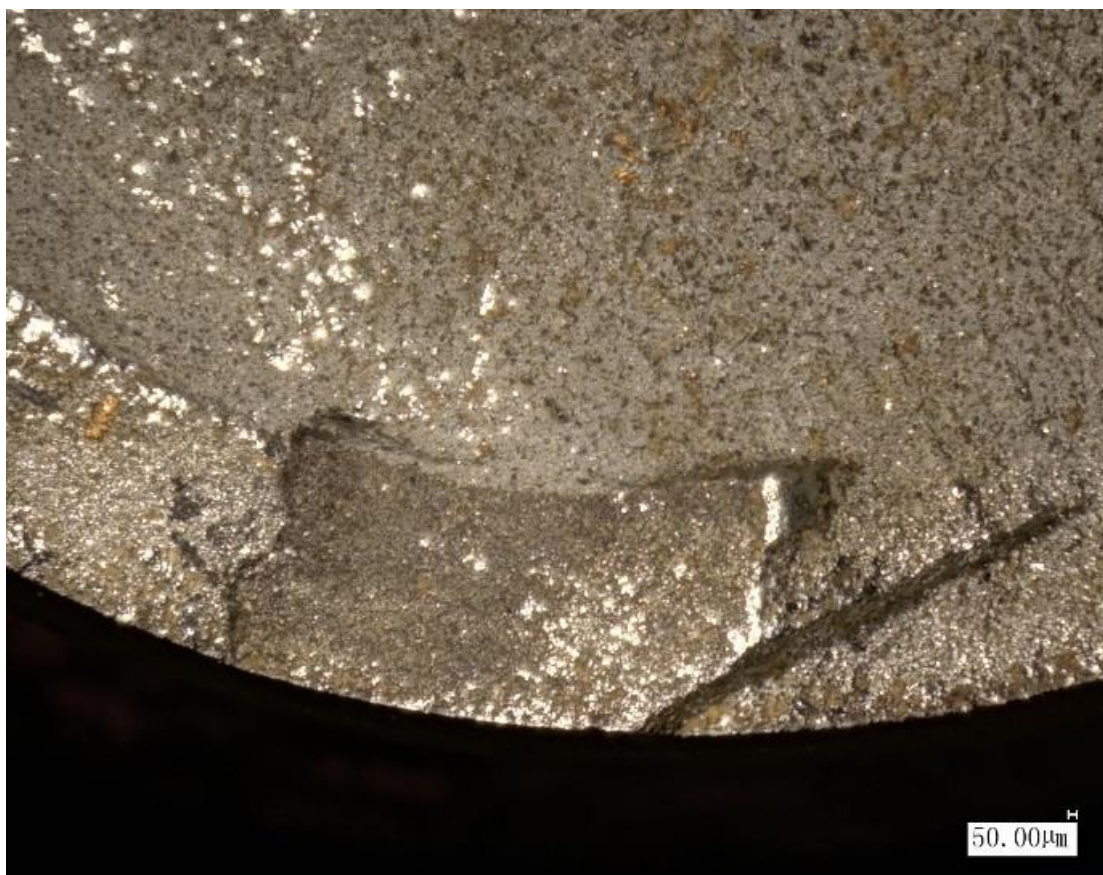
图 12，图 11 局部放大
