# 说案例讲通报——方向舵

737系列飞机

Enhanced Rudder Control System (RSEP)

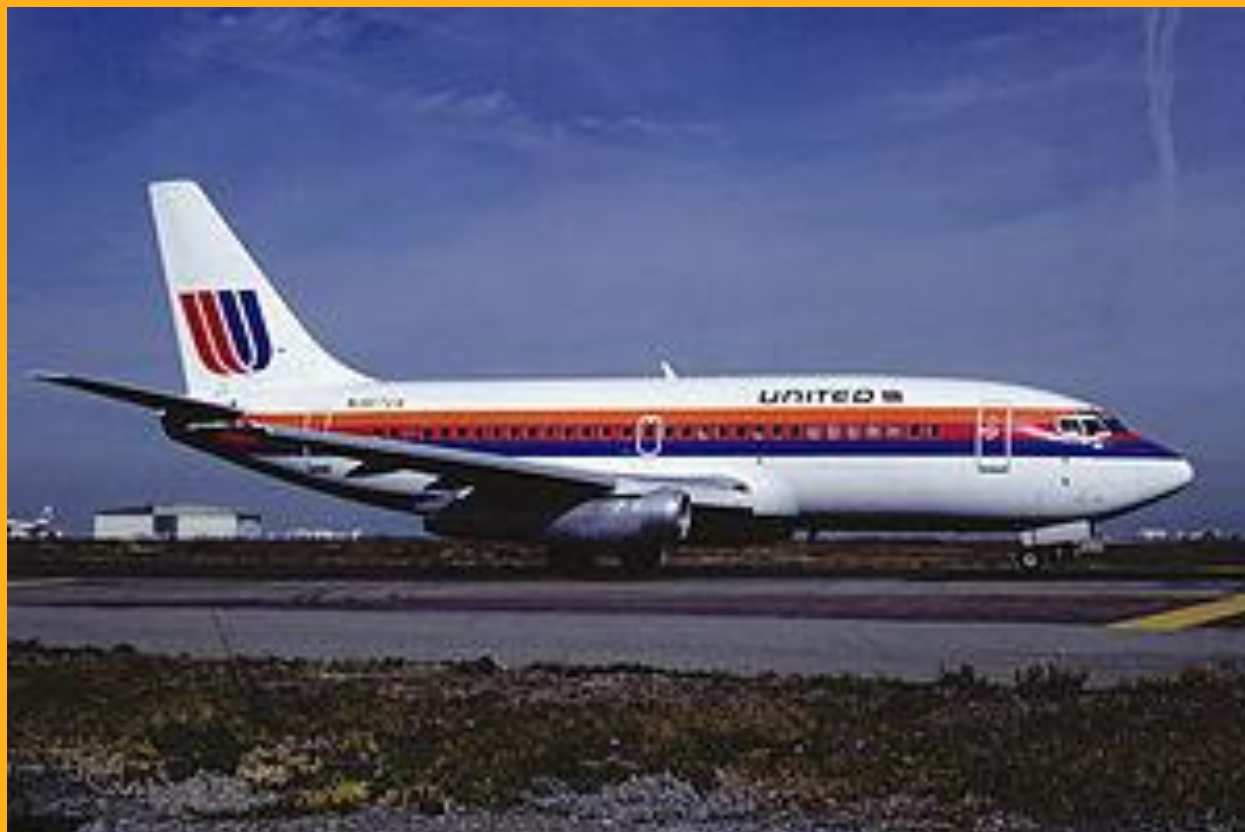
公布报告两年后，1994年9月8日，美航427号班机靠近匹兹堡，正准备进行最后的进场，由于受到另一架飞机的气流影响，飞机坠毁，132名乘客机组人员无一幸免。这起事故让负责调查的专家想起585号班机空难，于是调查人员决定将这两起空难集中一起调查，一直没有进展。

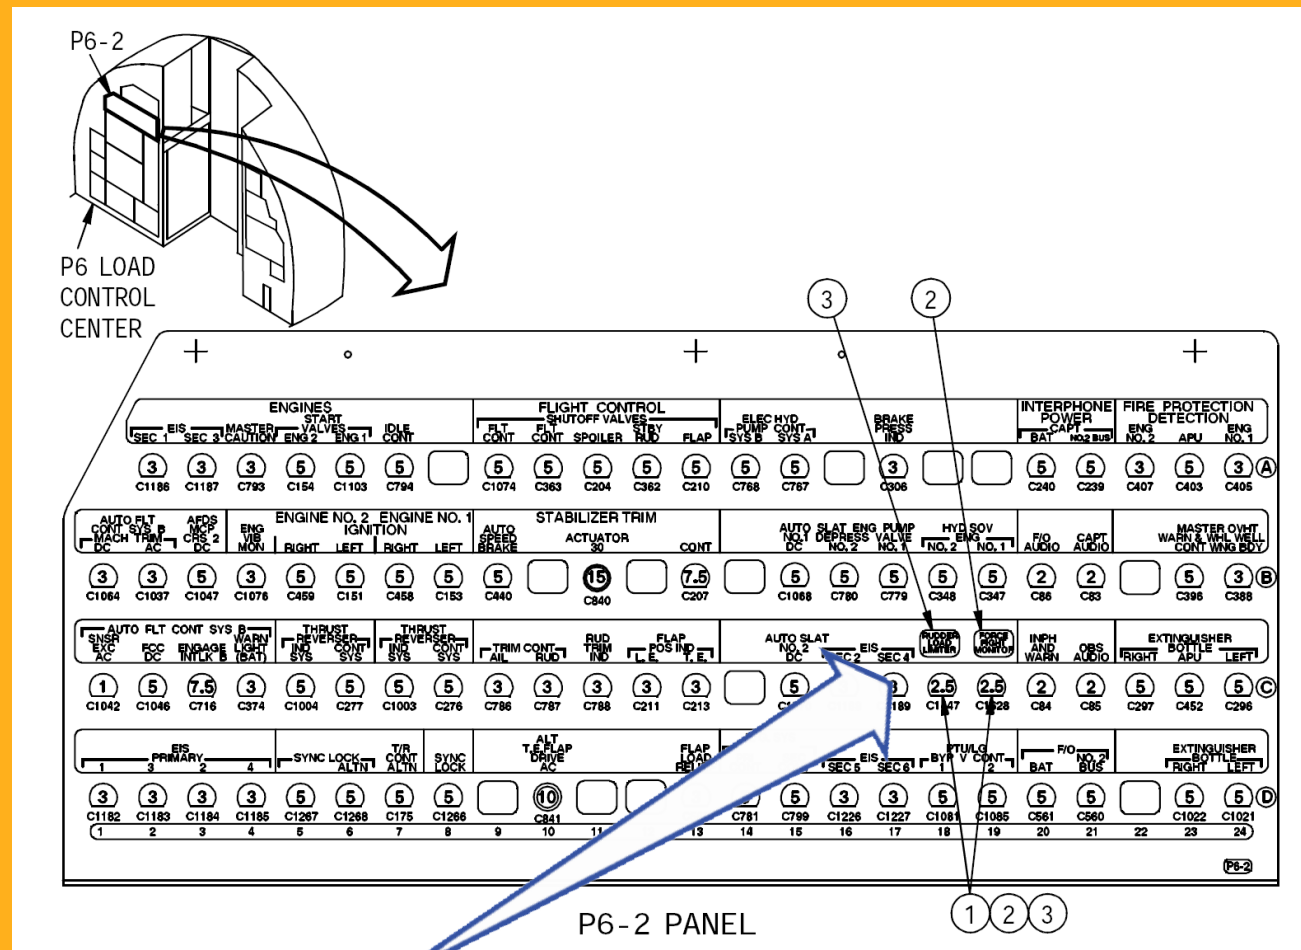
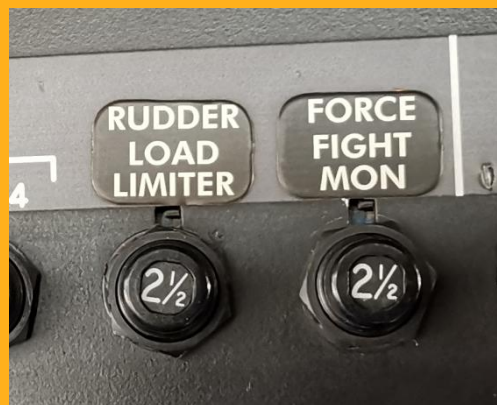
- 1、主方向舵PCU 包括一个用来探测A 和B 作动筒之间相对压力（力操纵）的一个力操纵监控器(FFM)。如果任一系统A 或B 输入卡阻或脱开可能会出现这种情况。使用FFM 输出可自动接通备用液压泵，打开备用方向舵关断活门给备用方向舵PCU 增压，**STBY RUD ON**（备用方向舵接通），主警告和飞行操纵（**FLT CONT**）灯亮。
- 2、主方向舵PCU 包括两套独立的输入杆，两套独立的控制活门，以及两套独立的传动器；一套由液压系统A 控制，一套由B 控制。备用方向舵PCU 由单独的输入杆和控制活门控制，由备用液压系统提供动力。所有三个输入杆都有各自的卡阻超控机械装置，如果在一输入杆或下游机械部件受阻或卡阻的情况下，该装置能使输入指令继续传输至剩余的活动无阻的输入杆上。

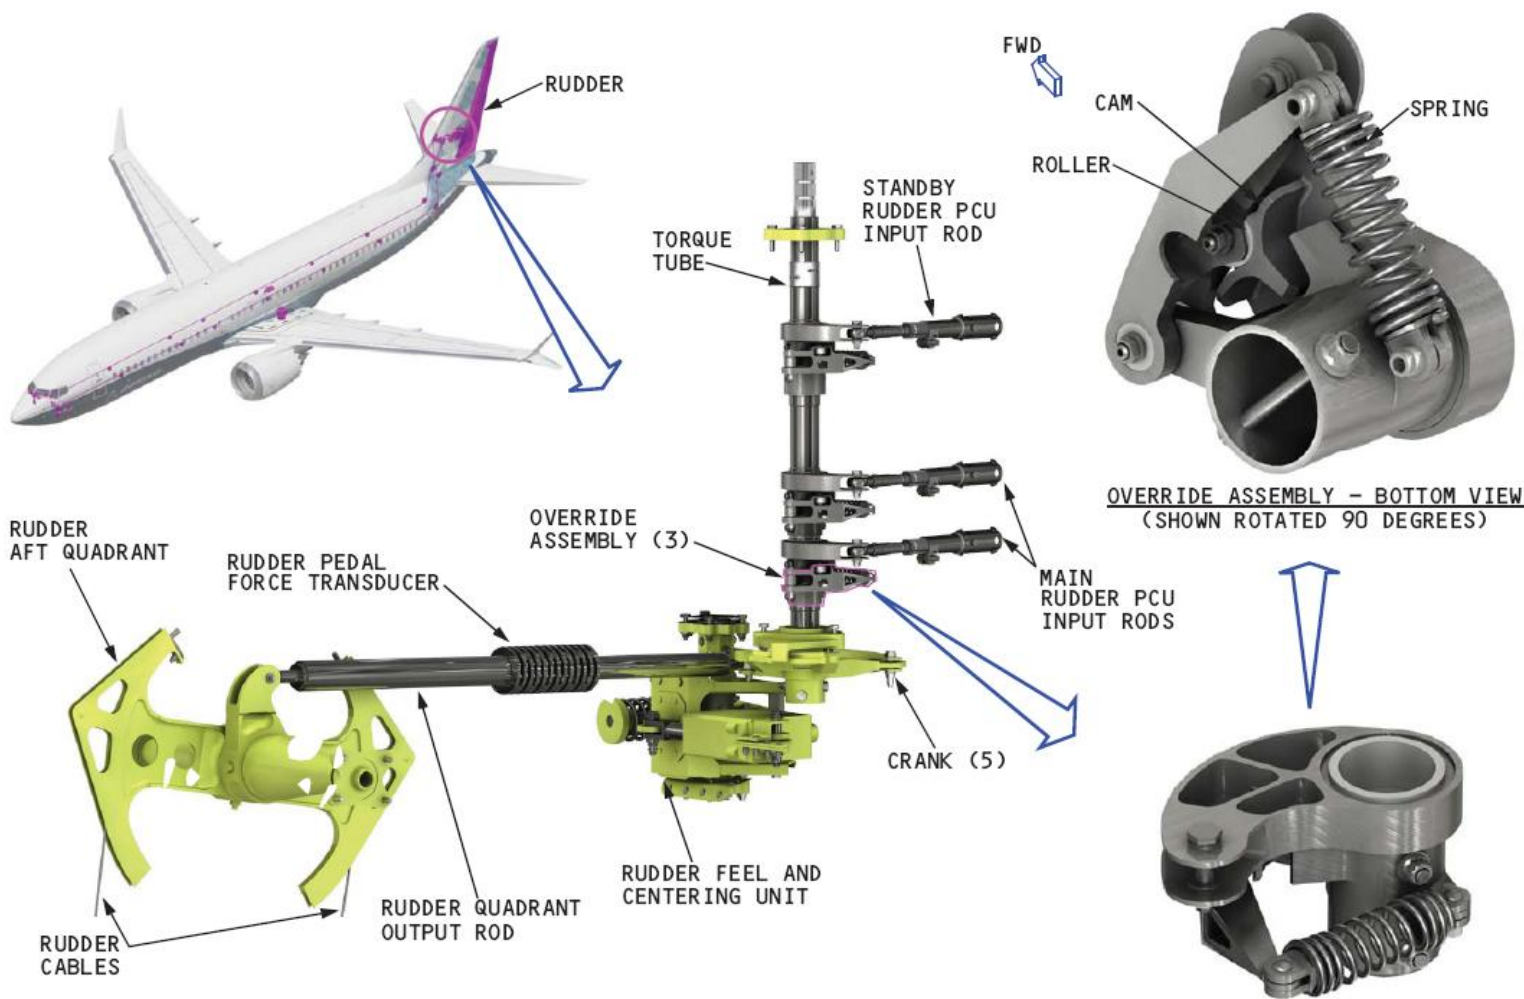
## 737MAX的方向 舵PCU

737MAX配有三个独立的液压作动的PCU和超控机构。他们分别是两个主PCU和一个备用PCU，基本延续了RESP的改装设计。
