福州市工程建设第 24 次  
QC 小组活动成果交流  
发布会资料

## 提高单元式玻璃幕墙的安装质量

福建六建集团有限公司

福州仓山凯悦酒店项目部 QC 小组

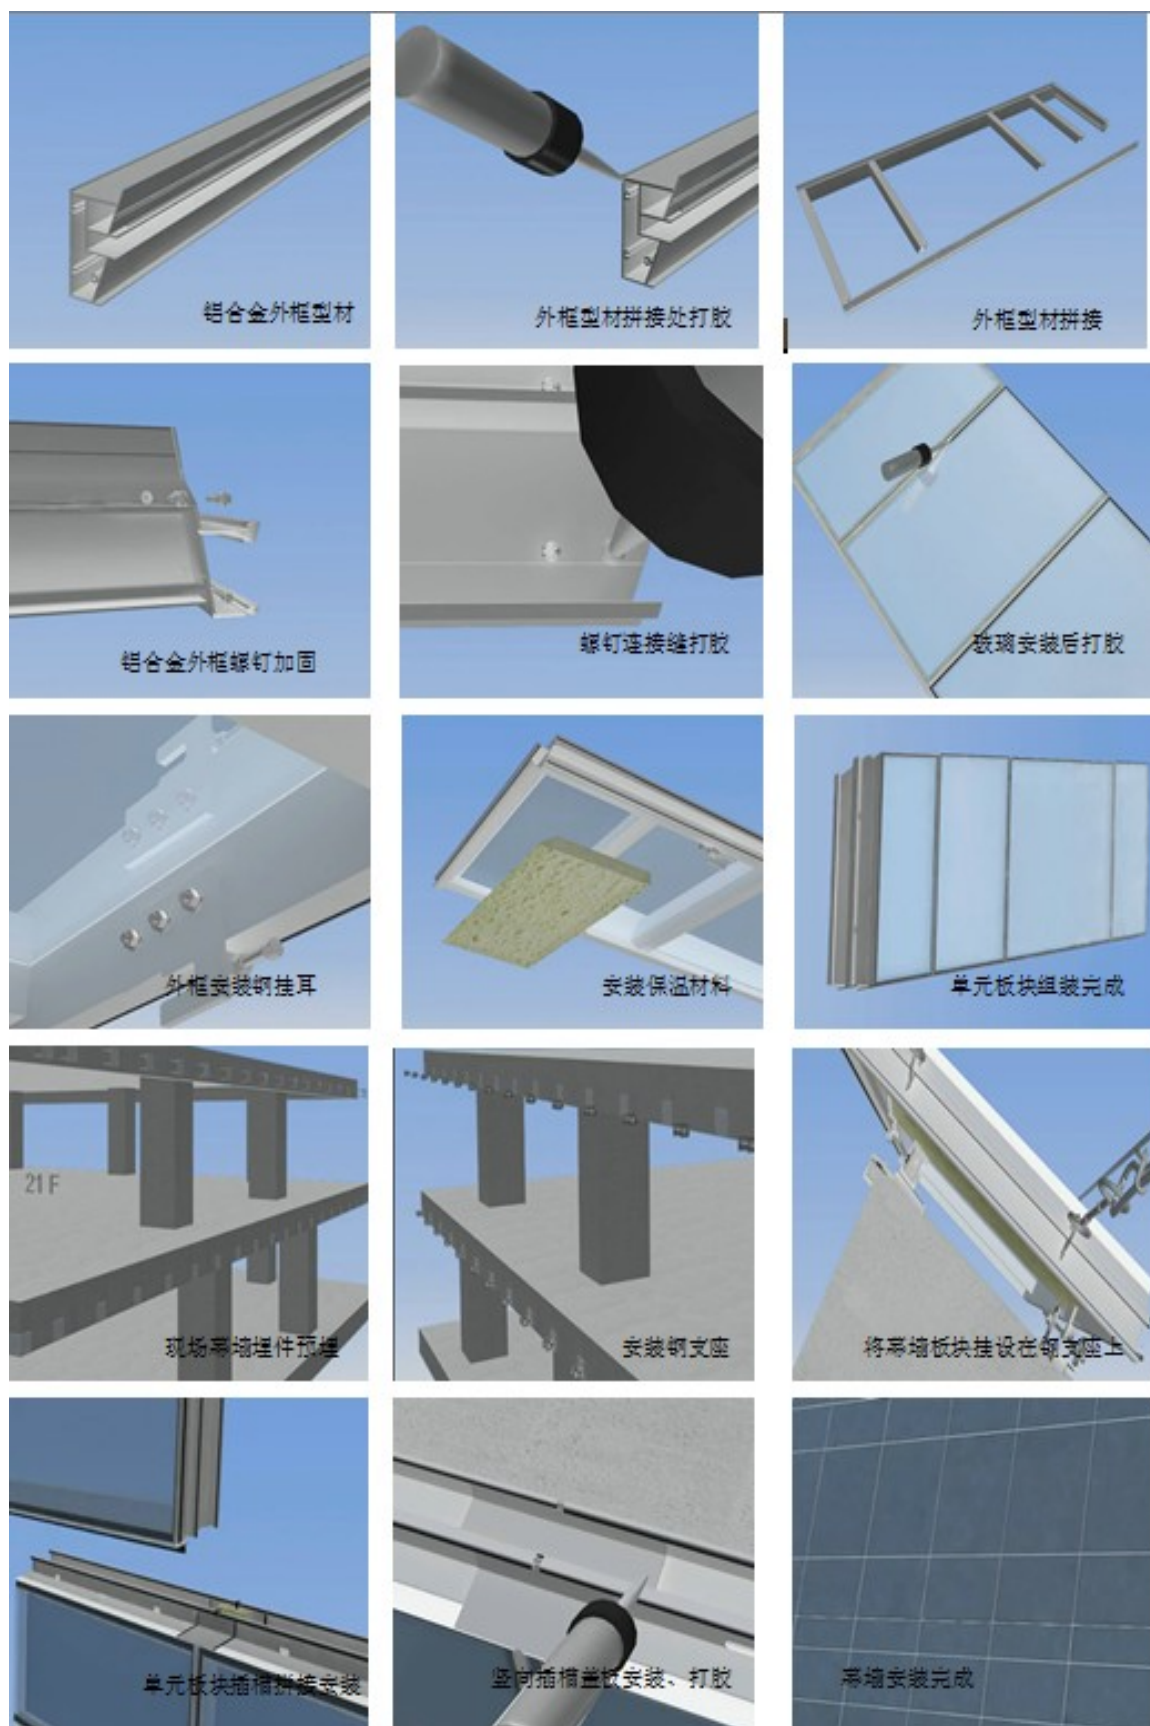
图 2 单元式玻璃幕墙加工安装基本流程图

单元式玻璃幕墙加工与安装的基本流程图如下：

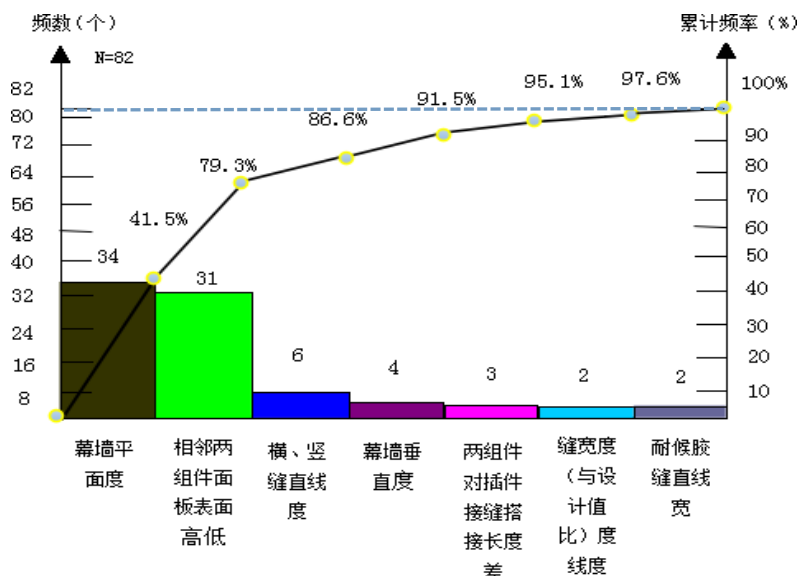
图 3 单元式玻璃幕墙安装质量问题排列图

QC 小组本次检测点共 500 点，合格点数为 418，合格率仅为 **83.6%**。我们从这些存在问题的观测点进行分析得出：“幕墙平面度”与“相邻两组件面板表面高低差”占总数的 **79.3%**，是影响幕墙施工质量的主要因素。

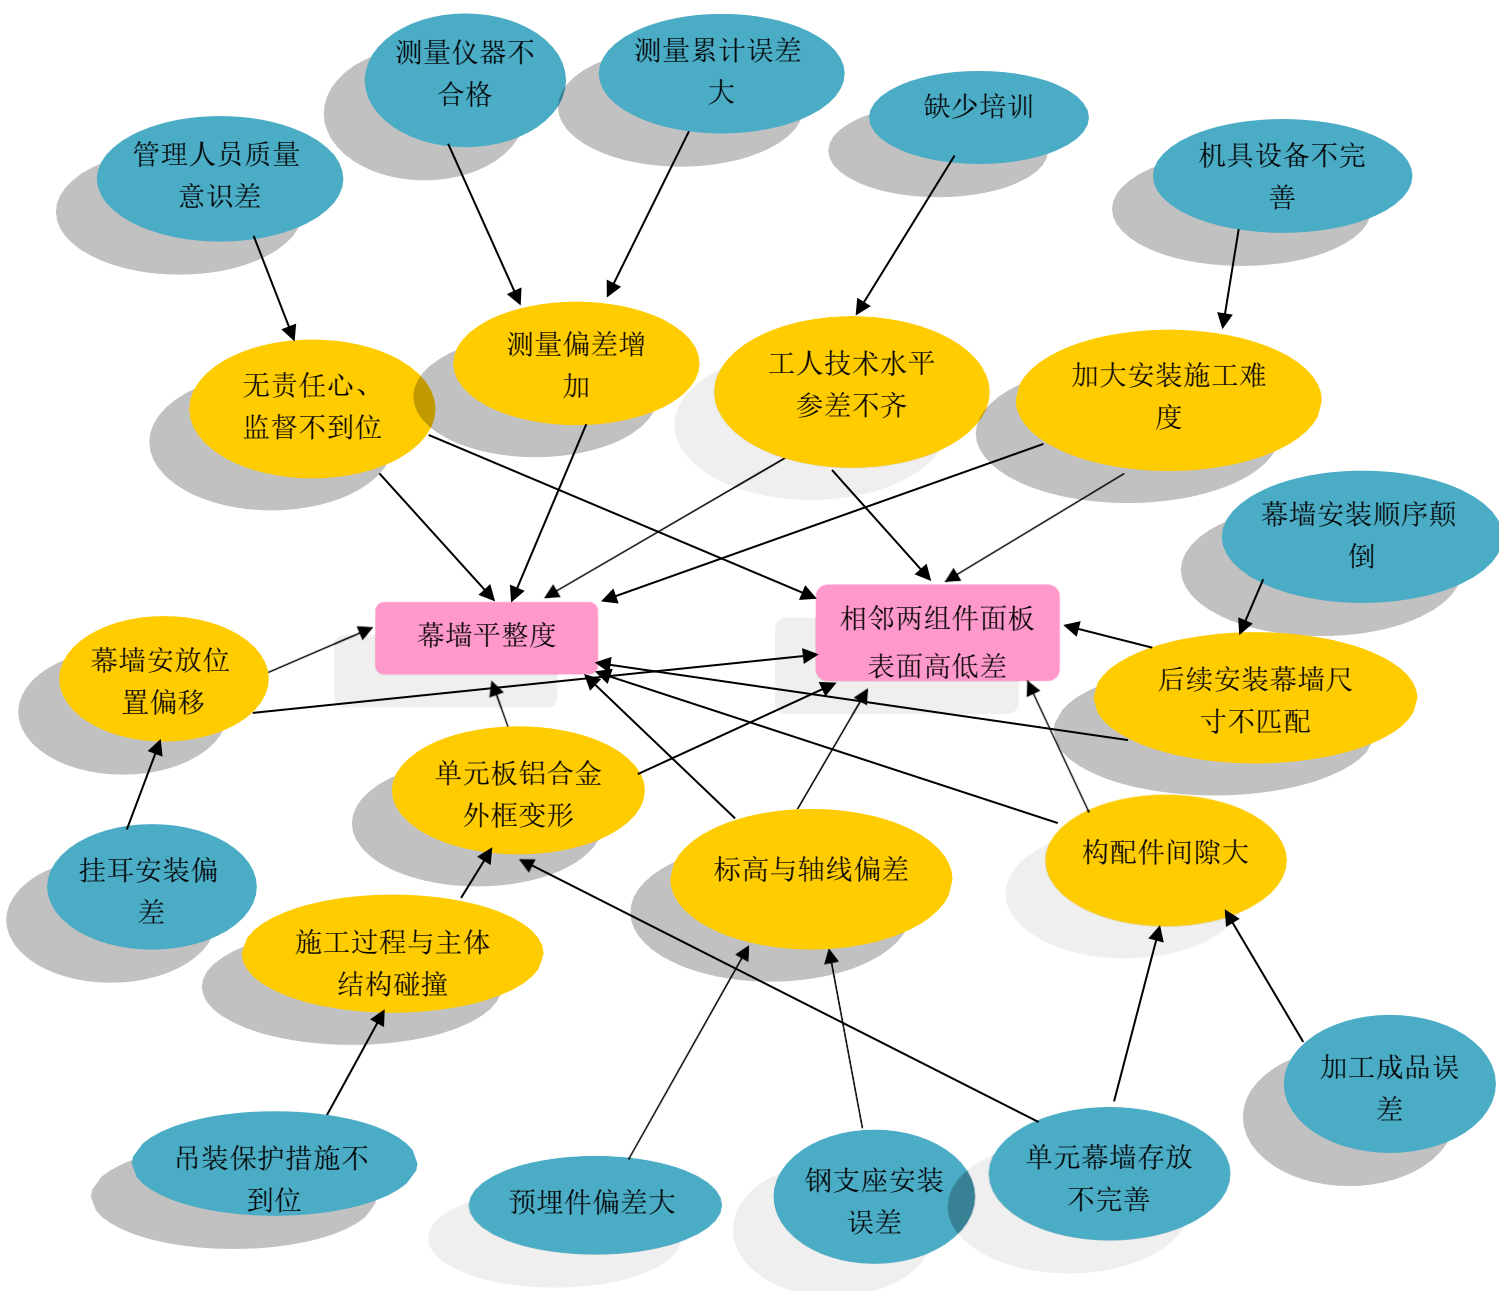
图 4 幕墙垂直度、平面度偏差原因分析关联图

针对影响单元式玻璃幕墙安装质量的主要问题是“幕墙平整度”偏差和“相邻两组件面板表面高低差”偏差，2014 年 12 月 22 日，小组召开会议，充分发挥小组成员能动性，集思广益，分析可能造成幕墙平面度、相邻两组件面板表面高低差偏差的原因，并进行整理汇总，绘制关联图如下：

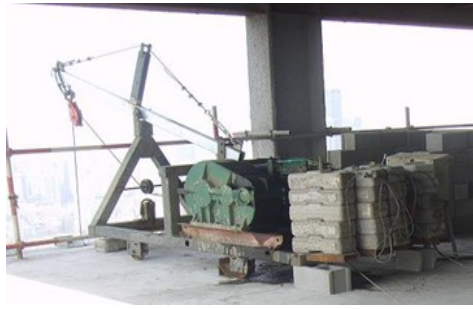
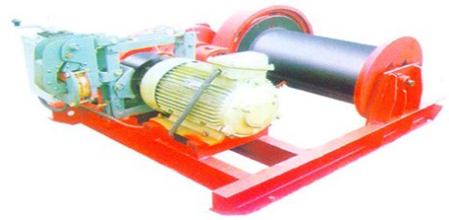
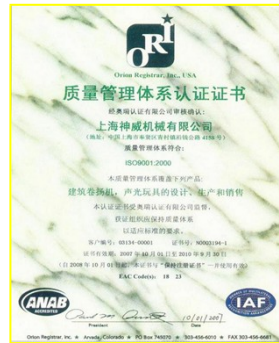
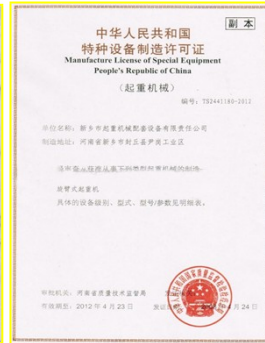
1、项目所采用的小吊车、吊篮、真空吸盘、冲击钻等设备均有合格证书以及鉴定证书。

2、让专门人员要按照机械设备技术文件和国家（地方）的有关规定进行调试运行，完全符合正常施工与年限要求，能够正常工作。

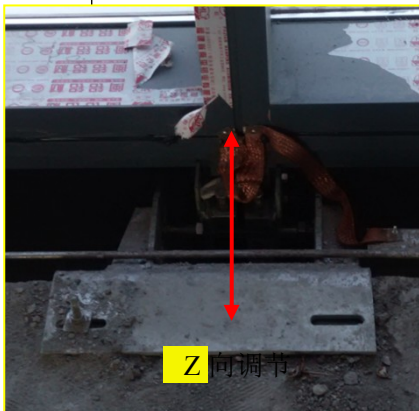
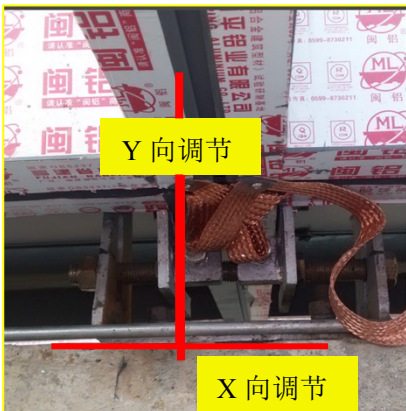
<p>其中槽式埋件配合钢支座和钢挂耳,具有三向六自由度的特性,本工程槽式埋件标高最大偏差 14mm、轴线最大偏差 30mm。</p> <div style="display: flex; justify-content: space-around;">
