提高吊杆安装一次合格率

义乌城西客运站项目 QC 小组

浙江稠城建筑工程有限公司

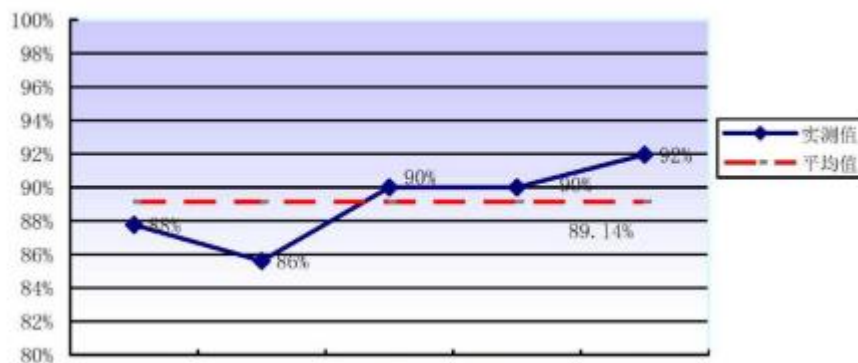
通过抽查公司近期已完工的 5 项同类工程，发现吊杆安装一次平均合格率较低仅为 89.14%，绘制出吊杆安装一次合格率折线图：

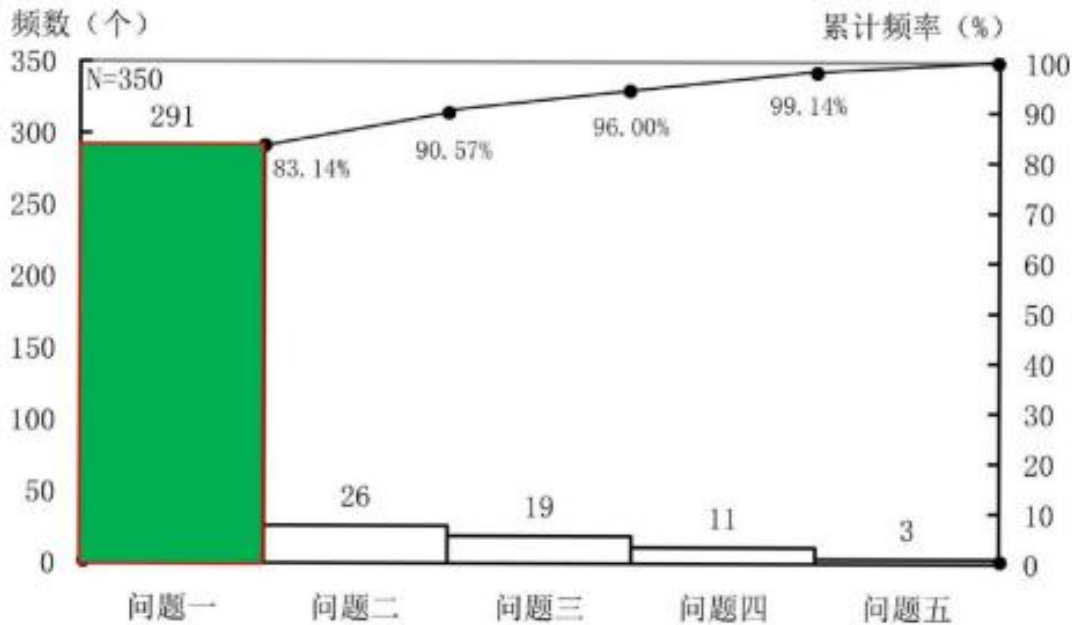
根据频数统计表，绘制出排列图，如下图所示：

由以上排列图可以看出，问题一“吊杆脱落”占 83.14%，是造成吊杆安装不合格的主要因素，是 QC 小组需解决的关键对象。

序号	检查项目	频数	累计频数	频率 (%)	累计频率 (%)
问题一	吊杆脱落	291	291	83.14%	83.14%
问题二	吊杆安装不顺直	26	317	7.43%	90.57%
问题三	吊杆间距设置不合理	19	336	5.43%	96%
问题四	吊杆安装不垂直	11	347	3.14%	99.14%
问题五	其他	3	350	0.86%	100%
合计		350		100%

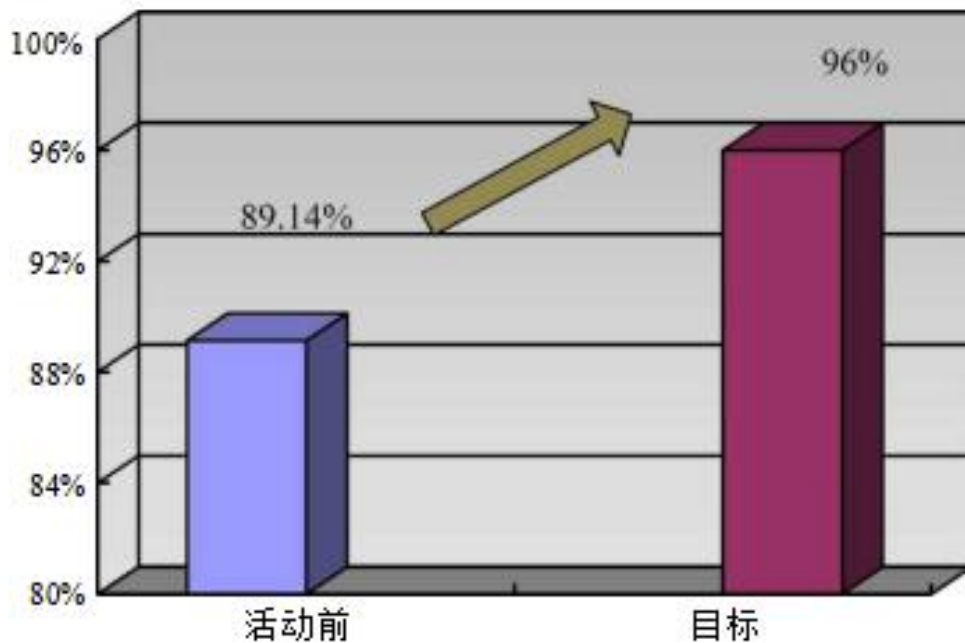
针对吊杆安装中存在的“吊杆脱落”质量问题，小组结合工程实际情况进行分析，认为如果能够把主要因素解决 80%，则合格率为： $(3265-350+291*80\%)/3265*100\%=96.41\%$ ，因此确定 QC 小组活动目标为：提高吊杆安装质量，安装一次合格率达到 96%。

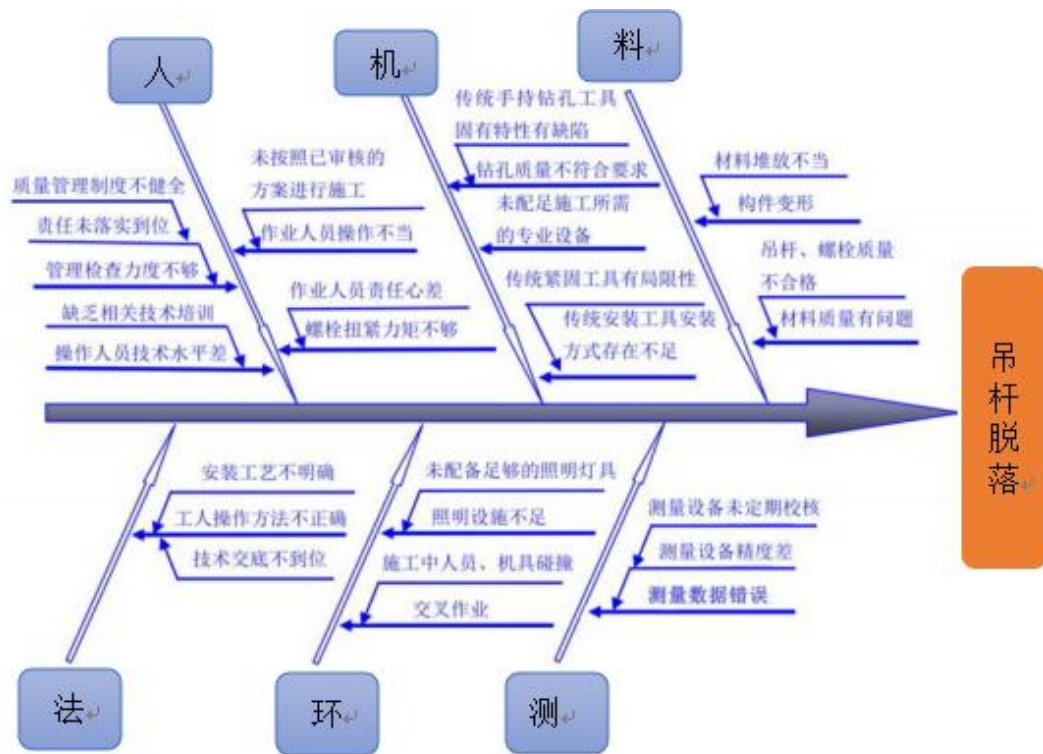
针对“吊杆脱落”的问题，QC 小组邀请集团公司技术部、监理单位代表召开原因分析会，大家集思广益，从人、机、料、法、环、测等方面进行分析，全面、认真的查找原因，归纳整理后，绘制出因果图：

序号	末端因素	序号	末端因素
1	质量管理体系不健全	8	未配备足够的照明灯具
2	缺乏相关技术培训	9	传统紧固工具有局限性
3	技术交底不到位	10	未按照已审核的方案进行施工
4	未配足施工所需的专业设备	11	测量设备未定期校核
5	作业人员责任心差	12	吊杆、螺栓质量不合格
6	传统手持钻孔工具固有特性有缺陷	13	材料堆放不当
7	施工中人员、机具碰撞	14	安装工艺不明确
