# 建筑工程防渗漏管控的体会

建筑工程产生渗漏的因素是多方面的，它涉及设计、施工、材料，以及使用管理和维护，其中施工质量为主要因素。因此，必须强调在渗漏水的防治过程中，应自始至终一丝不苟、精心施工，坚决避免“久治不愈、扩大危害”的情况出现。本文主要从地下室部分、天面部分、厨卫部分、其它部分等四个方面，来分析项目施工过程中容易出现渗漏水隐患，并提出预防措施，杜绝出现渗漏水的质量问题。

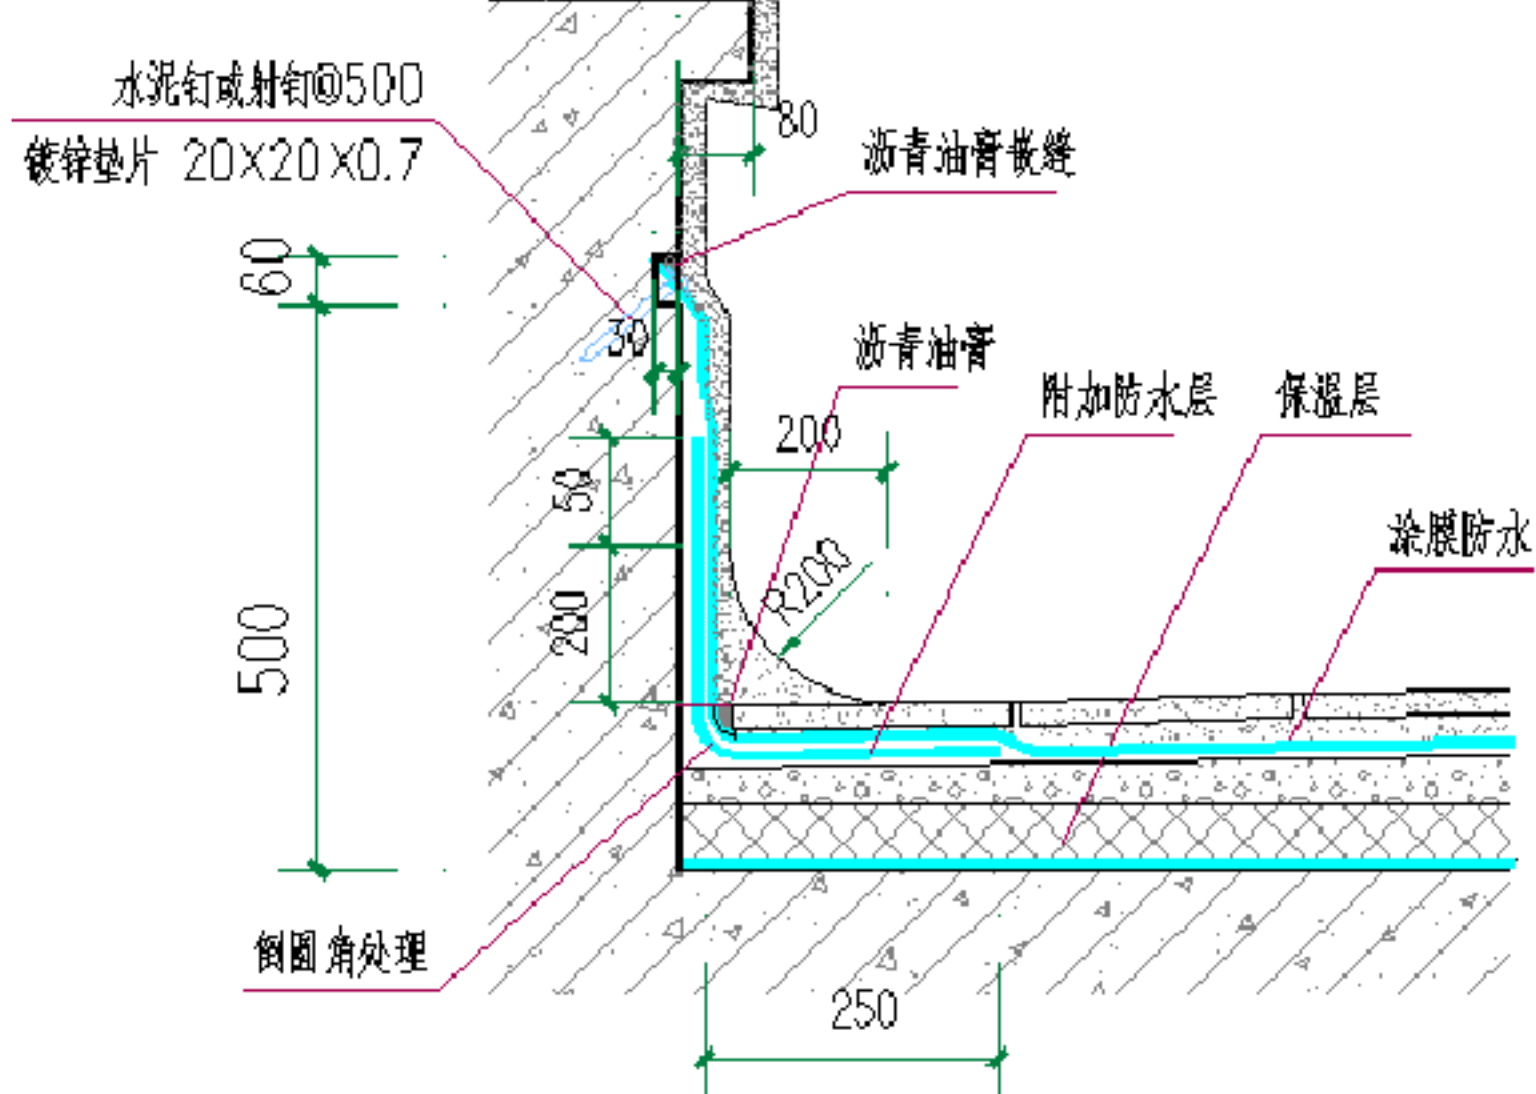
女儿墙交界大样

③在屋面防水层与女儿墙之间的阴角做成 $R=100\text{mm}$  的圆弧角，女儿墙泛水做防水层压顶，屋面刚性保护层与女儿墙间留 30mm 的空隙嵌密封材料。

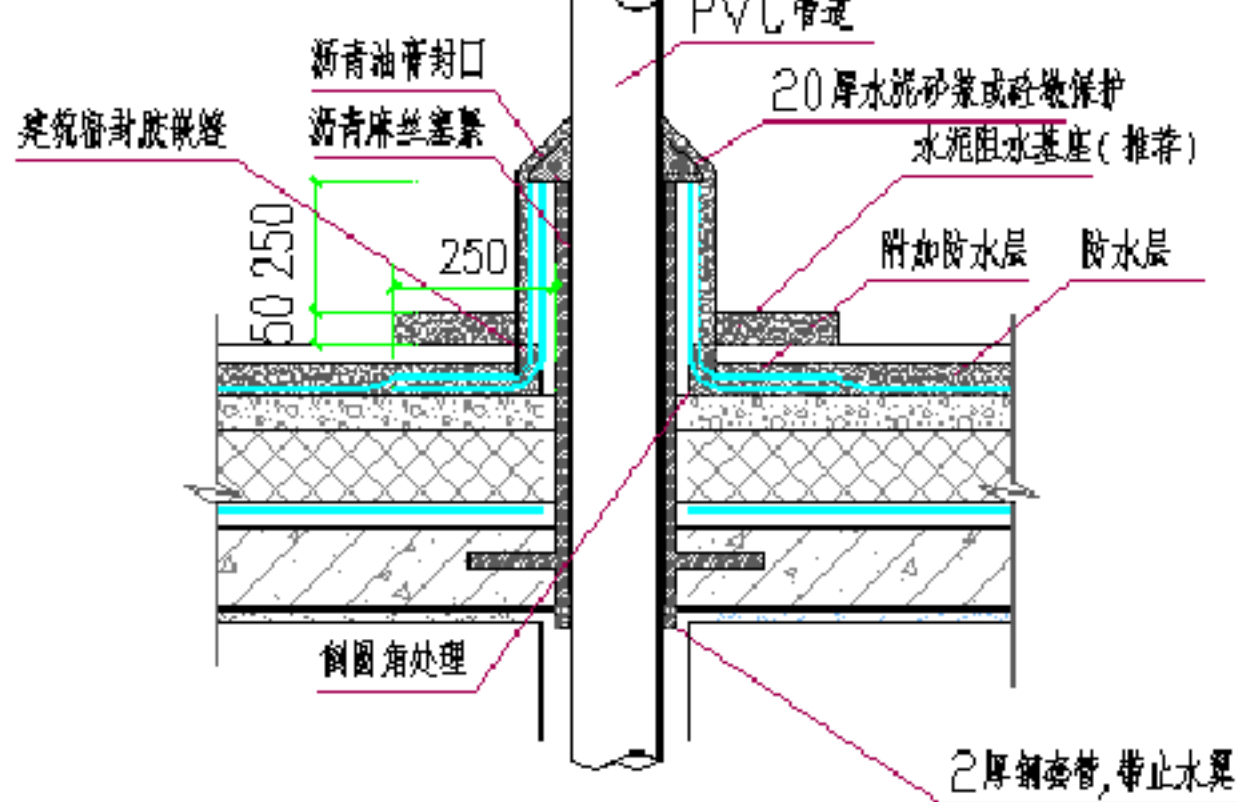
出屋面管道统一做法

- ①预埋高度 $\geq 500\text{mm}$ 的止水翼钢套管，内径比管道外径大30mm；
- ②套管与屋面阴角处设置水泥砂浆倒角，并铺贴防水卷材附加层；
- ③套管周边设置添加堵漏王的阻水基座，高度大于50mm。
