# 提高六边形清水混凝土柱观感质量

浙江省一建建设集团有限公司

海洋文化艺术中心(二期)工程项目部QC小组

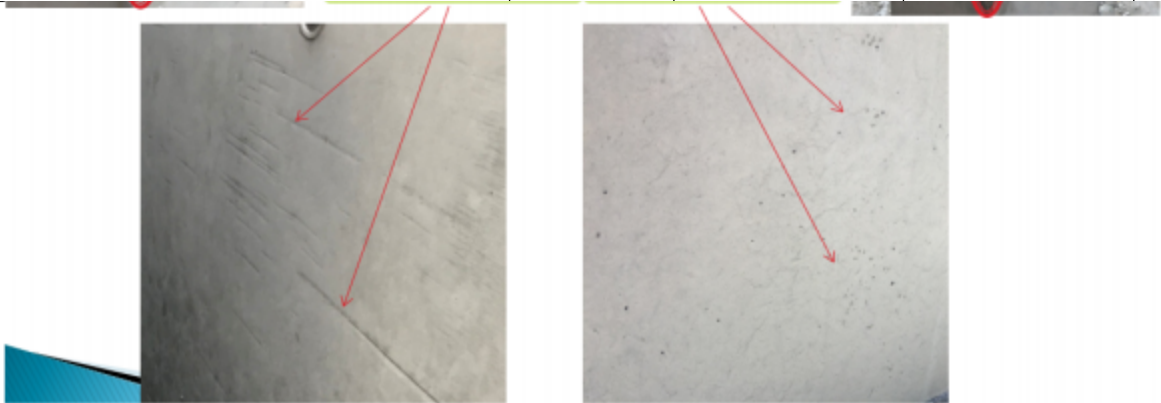
表1:六边形框架柱样板观感质量问题调查表

六边形清水混凝土框架柱的定位、支模、混凝土浇筑时的施工质量是本次QC小组任务。在项目实施过程中,因为二区地下室和一层独立柱设计要求为非清水混凝土,则以该区域六边形柱为样板按照清水施工,QC小组成员在施工过程中和完成后对六边形框架柱进行全面仔细的检查和测量,总计调查50个柱,以六边形每个面为一个样本共调查了300个样本。QC小组全员对检查结果进行统计、分析,整理成如下的质量缺陷表

序号	检查项目	合格点	不合格点	合格率
1	蝉缝缺陷	28	22	56%
2	光洁度、气泡缺陷	33	17	66%
3	修补痕迹	48	2	96%
4	裂缝	48	2	96%
5	明显色差	49	1	98%
6	轴线位移、垂直度偏差	49	1	98%
合计		255	45	85%

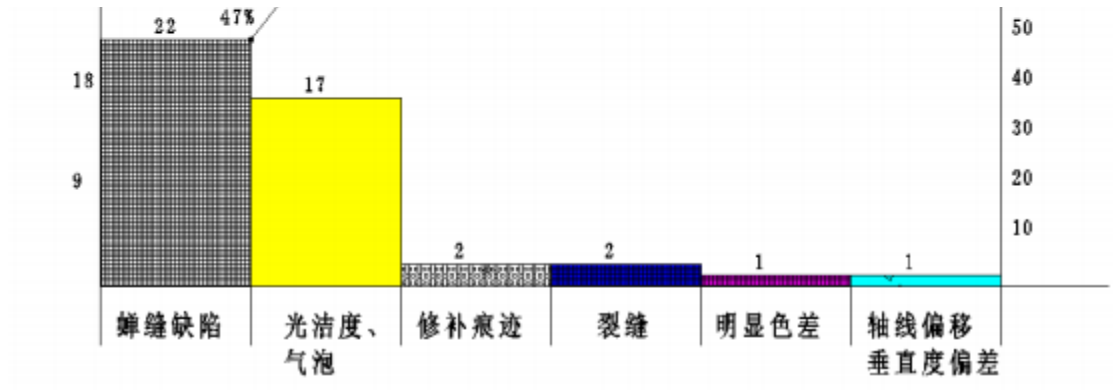
根据上述调查统计表，绘制观感质量缺陷排列图。

总结分析:由排列图可以看出,“蝉缝缺陷”,“光洁度、气泡缺陷”这两大问题累计频率达到86%。是影响六边形清水混凝土框架柱观感质量的主要问题,是需解决的主要对象,如果把这两个质量问题的解决95%,整体合格率可达到:

表2:影响六边形清水混凝土框架柱观感质量因素频数表

序号	质量缺陷	频数	频率(%)	累计频率(%)
1	蝉缝缺陷	22	47%	47%
2	光洁度、气泡缺陷	17	39%	86%
3	修补痕迹	2	5%	91%
4	裂缝	2	5%	96%

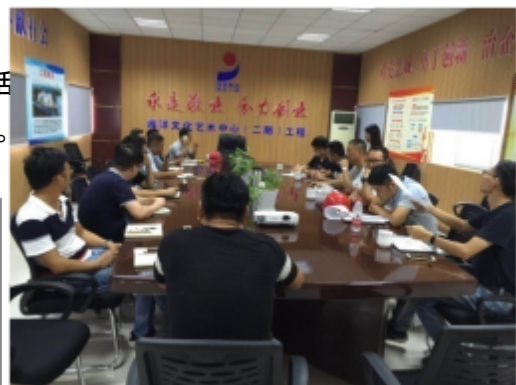
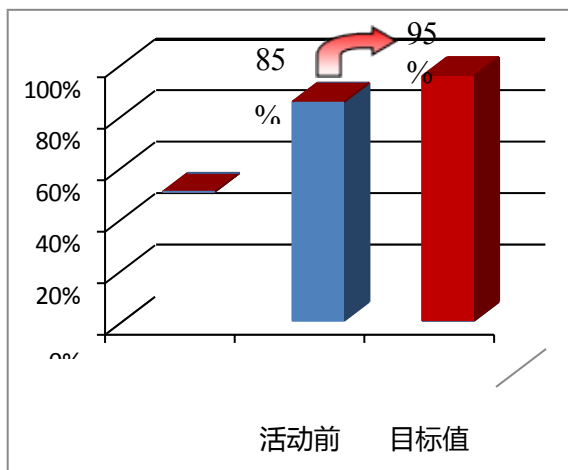
目标设定柱状图

1、QC小组成员通过详细的分析讨论,将本次QC活动质量和尺寸偏差一次成优目标由85%提高到95%。
