# 提高型钢混凝土梁柱节点施工合格率

中天建设集团有限公司横店大厦项目部 QC 小组

杭政储出[2013]103号地块商业金融兼容商务办公用房工程

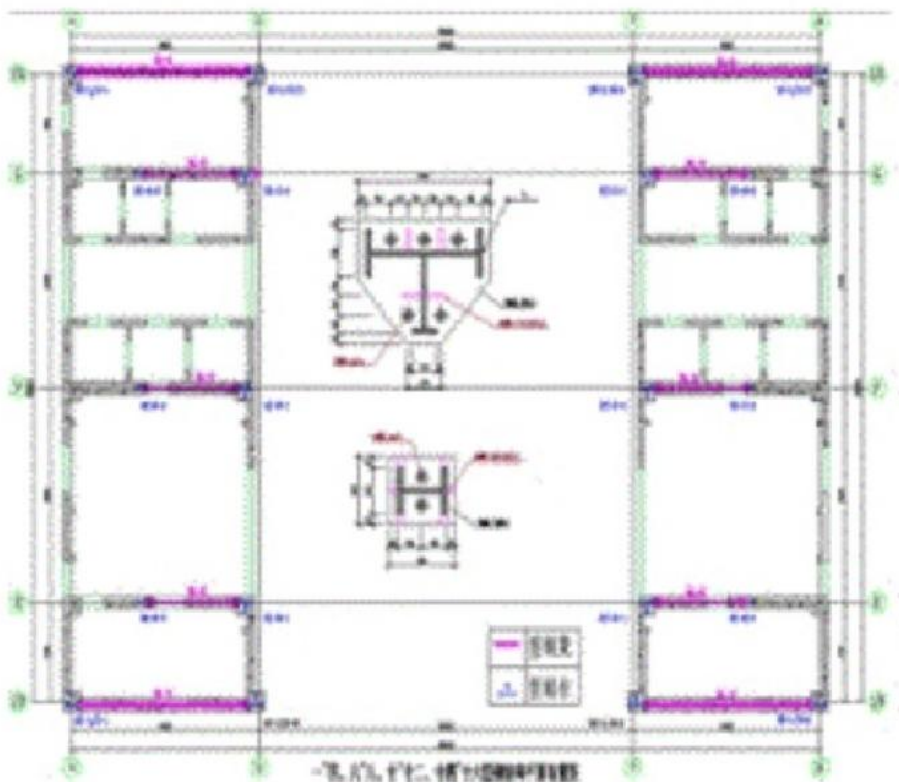
图2核心筒区域型钢梁柱平面图

本工程主楼核心筒部位和中庭连廊部位设有型钢混凝土梁和

柱。型钢采用Q345B 材质。型钢混凝土梁最大截面尺寸为500×1450mm,型钢梁骨  
250×1150mm。

型钢混凝土柱最大截面尺寸800×1000mm,型钢柱骨250×700mm。型钢钢板厚度最厚为30mm。主

楼核心筒区域每层在南北方向剪力墙内各设置1根型钢梁和2根型钢柱，中庭区域每层设置5

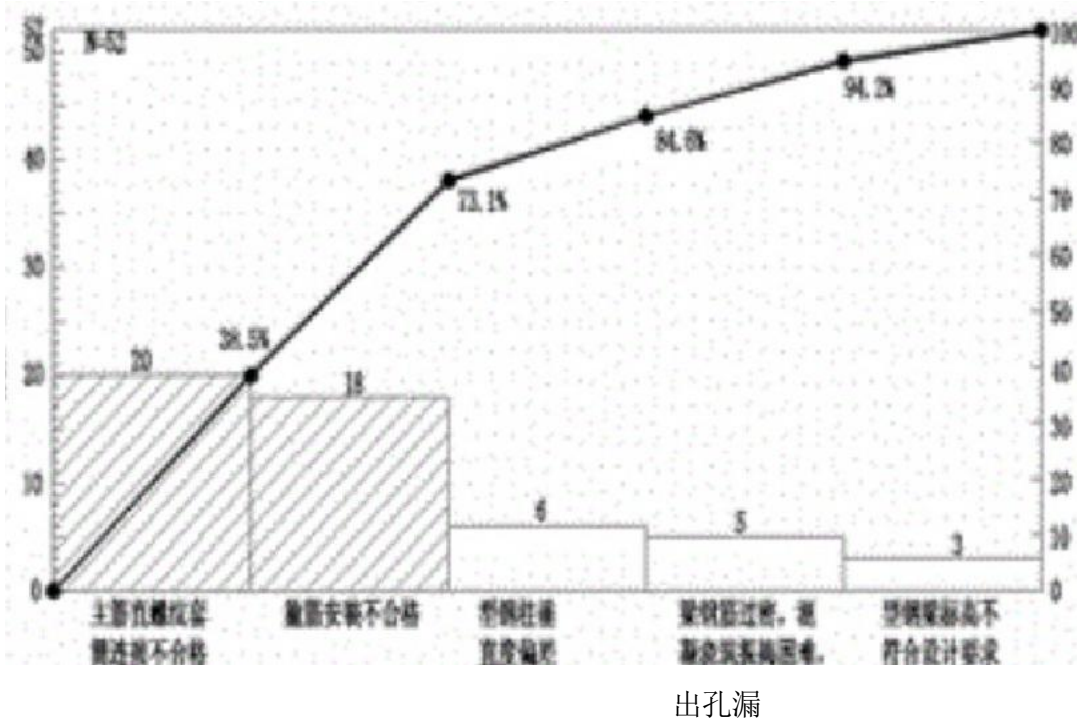
图 4 型钢混凝土梁柱节点质量不合格问题排列图

注：共检查280点，不合格52点，合格率为81. 4%

从排列图可以看出，“主筋直螺纹套筒连接不合格”和“箍筋安装不合格”，是造成型钢混凝土梁柱节点施工质量合格率低2大主要问题。“主筋直螺纹套筒连接不合格”和“箍筋安装不合格”问题频率达到73. 1%。如果以上问题能够完全解决，可以将型钢混凝土梁柱节点质量合格率达到(280-52+38) /280×100%=95%>90%，如果上述问题解决90%, 则合格率为(280-52+38×90%) /280×100%=93. 6%>90%。那么型钢混凝土梁柱节点质量就能得到保证。
