# 提高楼层降板混凝土周边成形质量

美信佳集团建设有限公司幻淞社区一期3#~8#楼QC小组

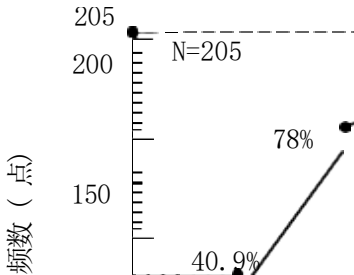
## 影响厨卫间降板混凝土周边成形质量的排列图

降板周边 接缝处 混凝土 根部 接口高  
不顺直 漏浆 边破坏 凹槽 低不平

其累计频率已达78%, 属A类问题, 成为解决问题的主要对象。

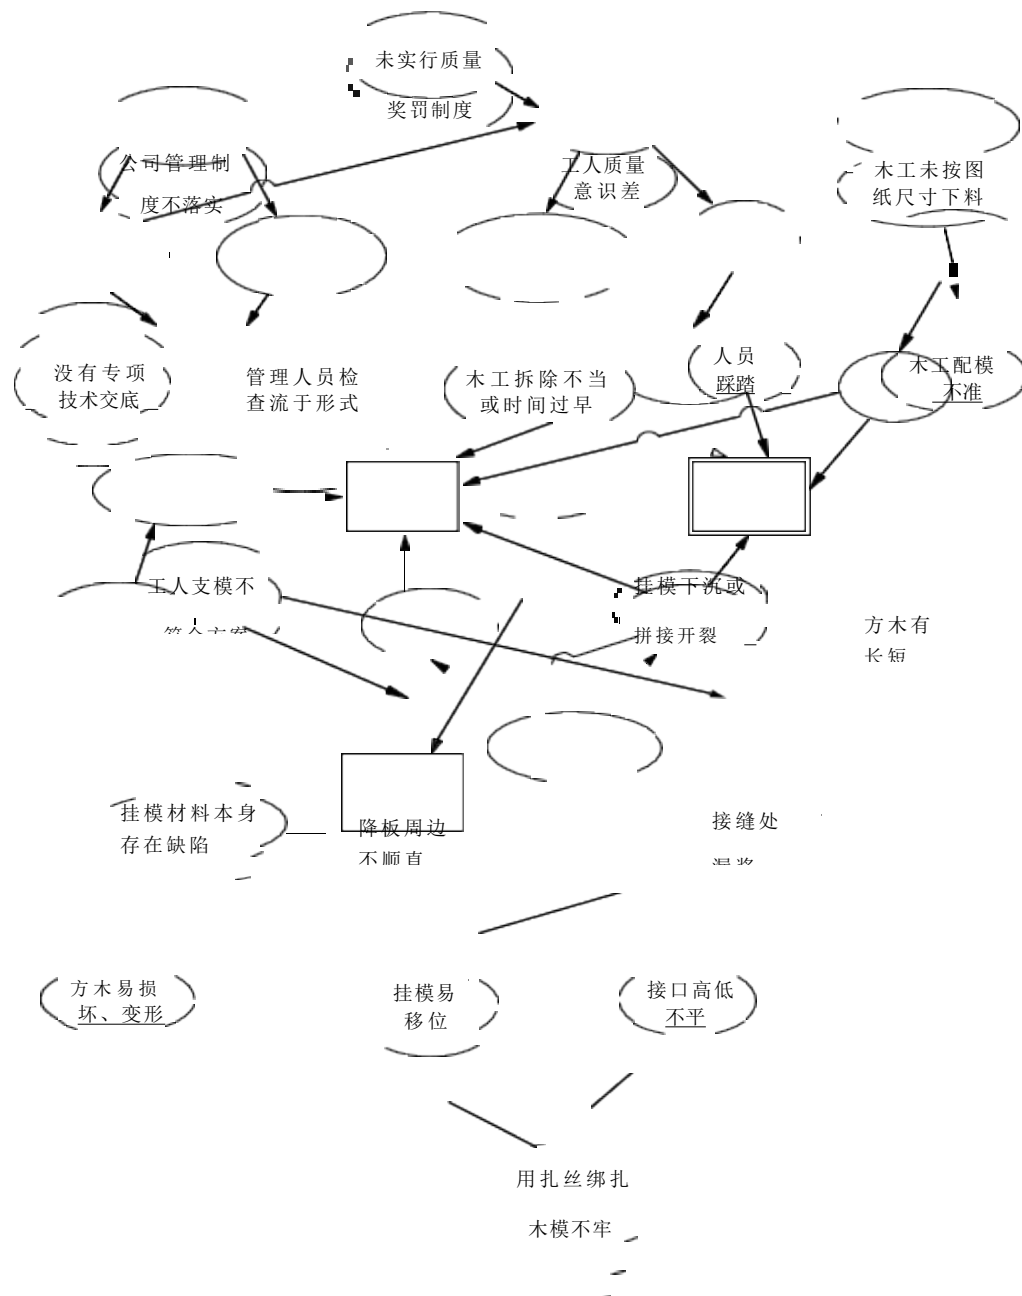
厨卫间降板混凝土周边成形差、接缝处漏浆关联图

通过大家“头脑风暴法”与现场验证的结合, 绘出影响的关联图如下:
