提高直升机停机坪及车库环氧树脂地坪 施工质量合格率

浙江新华建设有限公司永康人民医院项目QC小组

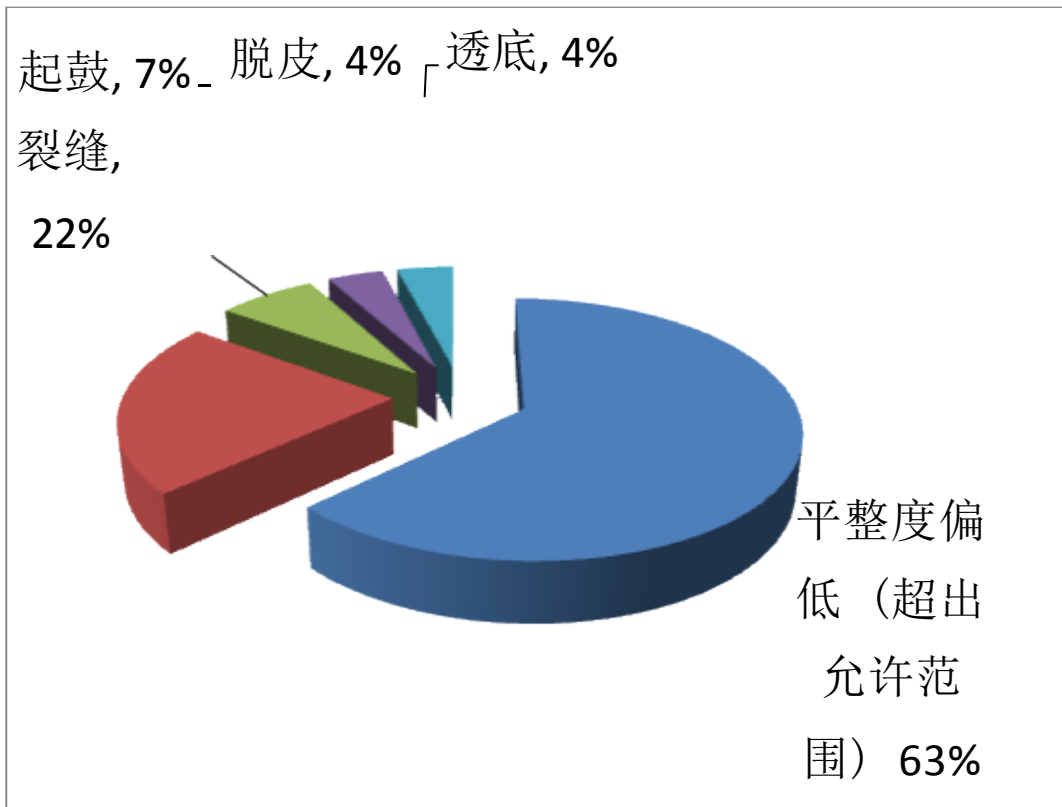
现场调查饼分图

由上述数据分析得出:环氧树脂地坪的质量缺陷中平整度偏低(超出允许范围)、裂缝两个问题占整个质量缺陷的85%,属于关键问题,为本次攻关的主要方向。

序号	项目	不合格点	不合格点频率(%)	累计频率(%)	单项合格率(合格数/检查数)
1	平整度偏低	17	63	63	28%
2	裂缝	6	22	85	10%
3	起鼓	2	7	92	3%
4	脱皮	1	4	96	2
5	透底	1	4	100	2
合计		27	/	/	/
综合合格率		(300-27) ÷ 300=91%

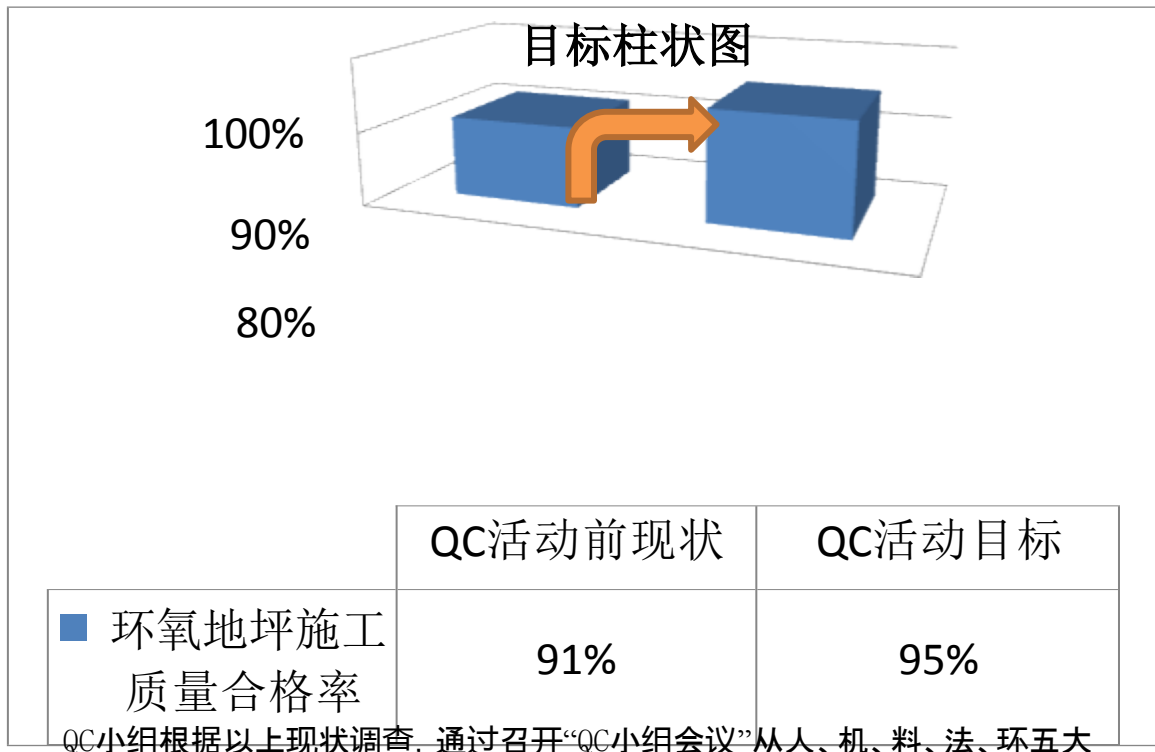
设定目标:经过QC小组讨论,在确保施工安全、不延后施工工期、控制工程造价的前提下,设置总目标为将环氧树脂地坪施工质量合格率控制在95%以上。两个关键质量缺陷单项目标为:

- 1、平整度偏低:标准要求为 $\pm 4\text{mm}$,现要求制在 $\pm 2\text{mm}$ 以内。

2、裂缝:标准要求无裂纹,本次活动目标为“无裂纹、光滑、色泽及厚度一致”

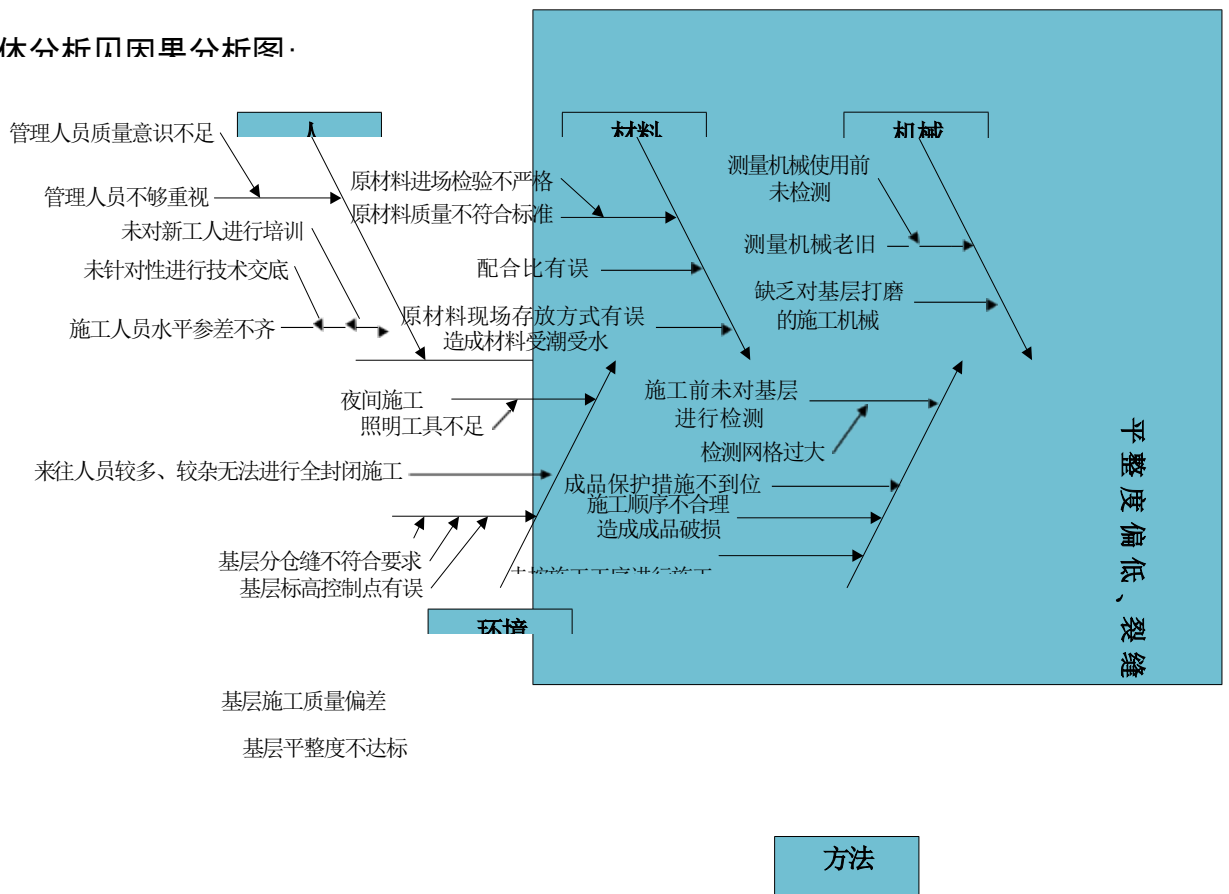
因素人学对环氧树脂地坪平整度偏低、裂缝等质量缺陷产生的原因进行分析, 具

体分析原因里分析图·

通过分工合作，找出环氧树脂地坪平整度偏低、裂缝的主要原因：
