第一章 工程概况

1.1.1 体育中心站~育秀东路站区间

1.1.2 育秀东路站~吕厝站区间

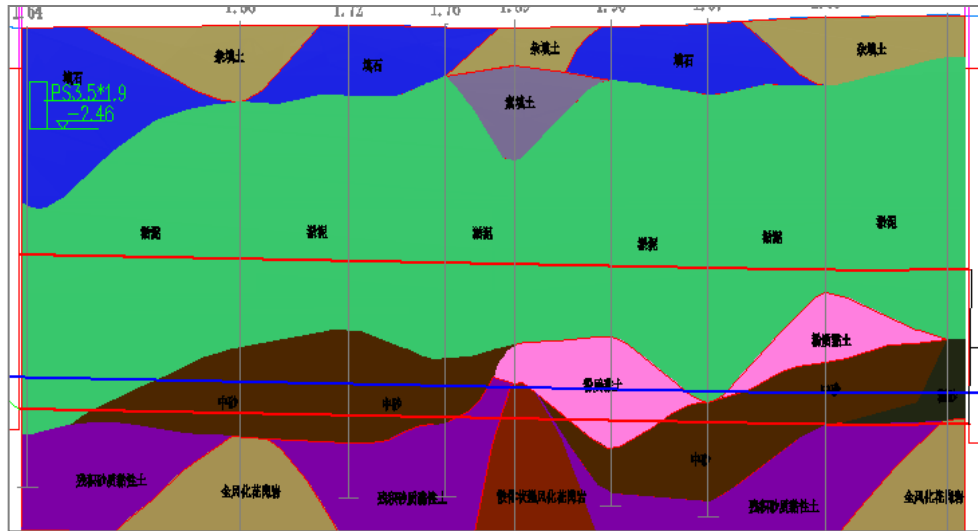
图 2-1 体育中心站~育秀东路站区间左线地质纵断面图

本区间范围上覆地层为杂填土、素填土、淤泥，穿越地层为粉质黏土、粉细砂、淤泥质黏土、中砂、残积砂质黏性土、全风化花岗岩，下覆地层为残积砂质黏性土、全风化花岗岩、散体状强风化花岗岩。经勘探，本区间范围并未存在孤石及基岩凸起，盾构区间主要穿越地层为淤泥层、粉质粘土、中砂、淤泥质粘性土。

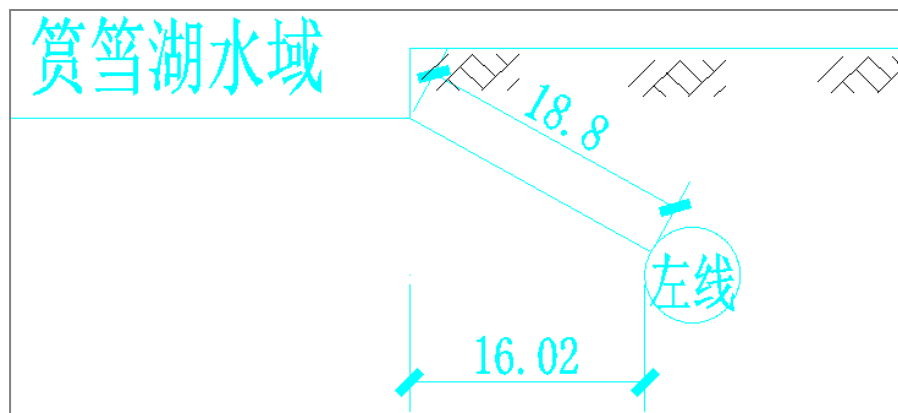
图 2-5 区间隧道与筲箕湖水域位置关系

筓筓湖到区间隧道最小水平距离为 16.02m(除 11#桥涵以外)，区间隧道到筓筓湖底的垂直距离为 4.83m。筓筓湖水域到区间隧道的直线距离为 18.8m，属于盾构影响范围以外的区域，施工时，需对加强水面状况监控工作，防止发生透水污染筓筓湖水，其位置关系图如下所示：
