# 培 训 提 纲

一、两器生产工艺流程

## 一、两器生产工艺流程

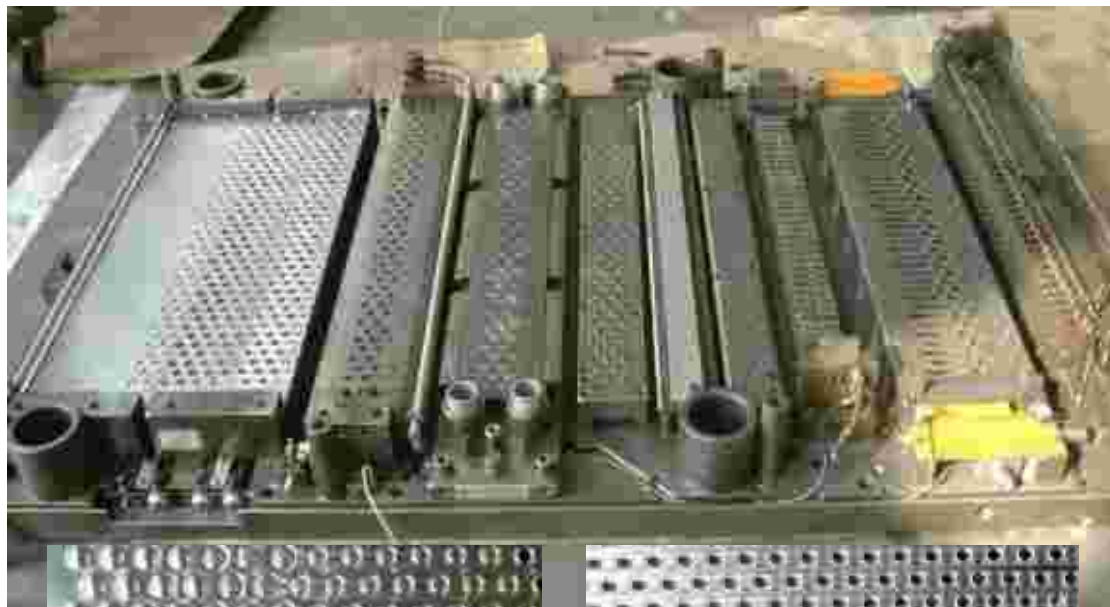
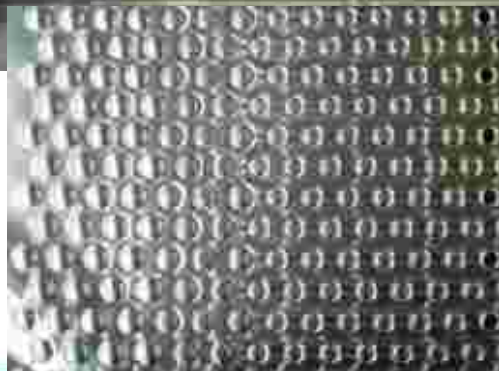
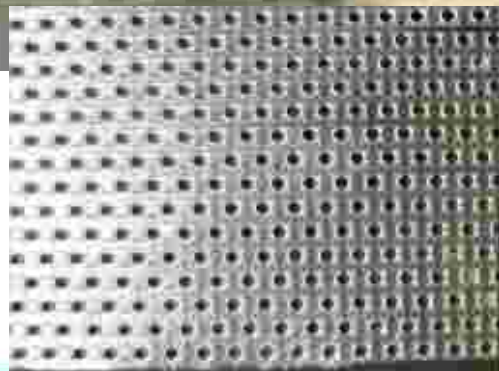
## 1.冲片

- 1、高速冲床（高冲），是用于冲制空调热交换器散热片（翅片）的设备。操作者将铝箔装在开卷机上，设置好翅片参数，在手动、单循环运行状态下装好料，然后在连续运行状态下运行即可连续、自动生产、堆积翅片。加工翅片使用的原材料为铝箔，辅助材料主要是挥发油（翅片加工油）。
- 2、整个高冲设备主要包括开卷机、定量供油器、翅片模具、冲床床身、翅片真空吸附装置、集料装置、废屑收集装置等。
- 3、常见高冲模具类型：  
**DOF型（综合型）模具：**一次拉伸→二次拉伸→冲孔→三次拉伸→百叶窗→翻边（→异形切→异形切）→列切→横切  
**DT型（非拉伸型）模具：**一次拉伸→二次拉伸→三次拉伸→四次拉伸→（五次拉伸→）冲孔→百叶窗→翻边（→异形切）→列切→横切

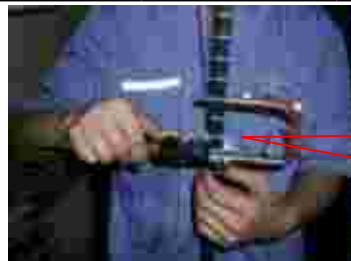
10片叠加测量

- 按工艺图纸中产品参数要求确认铝箔种类、规格，检查铝箔厚度及外观质量；
- 翻边高度测量需检验与操作工共同确认，10片叠加平均测量；
- 高冲片数设定必须与产品参数中片数一致；
- 翅片外观质量（烂孔、裂翻边、批锋、毛刺等）是否合格；
- 冲制过程不得随意加减片数，有问题的翅片挑出后要按数补上。

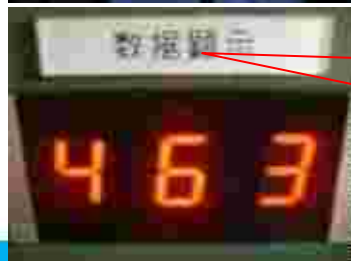
设定片数与产品参数一致

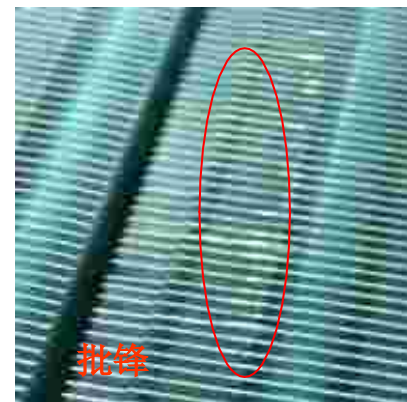
## 1-8. 翅片质量缺陷标准

| | 裂翻边 | 毛刺 | 批锋 |
| 定义 | 翅片翻边处的开裂现象，胀管后可导致露铜缺陷 | 毛刺指的是翅片列切刀断处产生的较细的刺状铝丝（针状毛刺） | 批锋指材料因切刀磨损后将材料拉断后形成的现象（飞边毛刺） |
| 产生原因 | 1. 起泡调整操作不当；<br>2. 冲孔不干净或者磨损；<br>3. 铝箔材料问题； | 调整上刀与下刀间隙或增加垫片；更换刀片 | 调整上刀与下刀间隙或增加垫片；更换刀片 |
| 企业标准 | 允许单片翅片存在裂翻边的现象，但胀管之后半成品不允许有肉眼可见的露铜管现象 | 针状毛刺长度 $\leq 2\text{mm}$ ；毛刺分布不超过整个面积的1/5 | 两器外表面不允许有飞边毛刺；两器内表面飞边毛刺的宽度 $\leq 0.15\text{mm}$ |

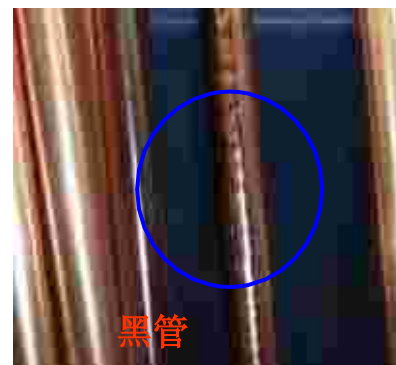
### 2-6. 缺陷判定标准

| | 凹管 | 长短脚 | 黑管 |
| 定义 | 铜管表面被撞击留下的凹坑 | 同一长U管两端的管体长度不一致，多发生在调机、转产和换料情况下，是铜管自错的主要方面 | 黑管包括内黑和外黑，内黑指铜管内壁由于热处理不当而发暗发黑的情况；外黑是厂家对不合格段铜管的标记。 |
| 产生原因 | 生产、搬运过程发生碰撞或跌落造成 | 1. 模具调节不当；2. 芯头的位置调节不当；3. 原材料材质过软 | 1. 厂家制造工艺及热处理不当；<br>2. 铜管存放过久，自然氧化导致管体发黑； |
| 标准 | 热交换器长U管、半圆管表面不应有深超过0.5mm或面积超过5mm <sup>2</sup> 的凹坑，管凹处为光滑（平滑）过渡时不允许超过6mm <sup>2</sup> 。 | 长U管两管脚的差距不超过0.5mm | 铜管表面不能有黑色的墨迹，必须检出黑管 |

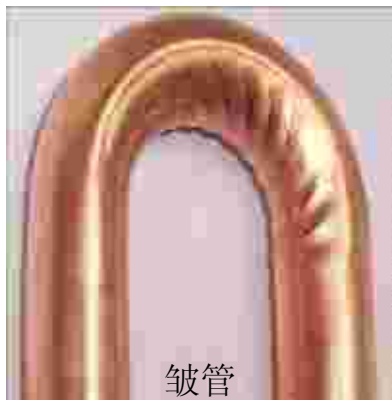
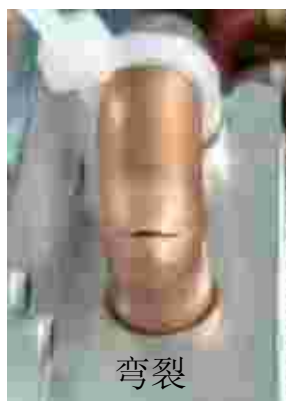
### 2-6. 缺陷判定标准

| | 弯裂 | 皱管 | $X=1.5\text{mm}$ 时 | 断裂 |
| 定义 | 长U管或半圆管弯位处在折弯过程中发生的管体开裂或断裂现象 | 长U弯曲处有一道道印子而且均匀用手触摸有起皱的感觉 | $X=1.0\text{mm}$ 时 | 断裂 |
| 产生原因 | 1. 铜管材质过硬；2. 芯轴喷油不足或未喷油；3. 芯头调整过前 | 1. 模具调节不当；2. 芯头调整过后；3. 原材料材质过硬等 | $X=0.5$ 时 | OK |
| 标准 | 铜管弯折处不应该有明显的变形、开裂，长U管和半圆管弯折后壁厚减薄不能超过30% | 起皱的深度约是长U壁厚的1倍以下，且起皱不超过3道 | $X=-1.5$ 时 | 起皱 |
| | | | $X=-1.0$ 时 | 起皱 |

弯管芯轴位置调整

注：表中芯轴位置往推挤方向（正确 $X=0$ 时）
