中国汽车工程学会标准

T/CSAE ×× - 2017

乘用车整车强化腐蚀试验评价方法

Accelerate Corrosion Test acceptance
criteria for Passenger Vehicle

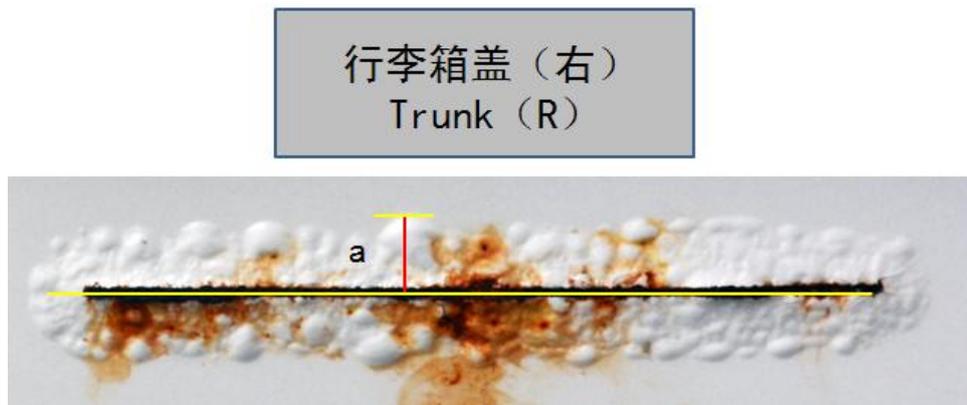
1) 划痕扩蚀宽度测量，必须将划痕位置标识与划痕对应；运用测量工具读取“划痕中心线”到“扩蚀最宽处”的距离值，图1示例的划痕扩蚀宽度为a。

图1 车身划痕扩蚀宽度测量示意图

- 2) 水平划痕运用测量工具竖直测量扩蚀宽度，竖直划痕运用测量工具水平测量扩蚀宽度。
- 3) 测量时建议使用照明和放大设备，助于测量更准确。
- 4) 当划痕没有明显的扩展，划痕宽度应记录0；如果划痕或带划痕的标准参试板“丢失”，应在记录表上记录“丢失”字样。
- 5) 推荐对于可见的最小划痕扩展 ($0\text{mm} < \text{划痕宽度} < 0.5\text{mm}$)，应直接记录宽度为0.5mm。
- 6) 按照试验周期数，定时检查车身外表面，包括前罩盖、翼子板、顶盖、前/后车门、行李箱盖、背门外板的划痕锈蚀与漫延情况。具体检查部位与扩蚀宽度范围由主机厂自行制定。
- 7) 车身划痕的扩蚀评价，参考ISO 4628-2、ISO 4628-4、ISO 4628-5、ISO 4628-8
- 8) 按附录B.1记录划痕腐蚀形貌与扩蚀的测量结果

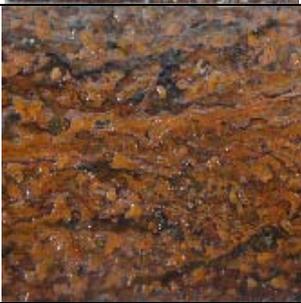
表A.1 钢铁基体面结构腐蚀评级基准图谱

| 7 | | | 整个表面全部红锈 (100%红锈) |

A.1 钢铁基体面结构腐蚀评级基准图谱, 见表A.1
