## 提高滑坡体隧道洞口施工安全性

# 提高滑坡体隧道洞口施工安全性

浙江省交通工程建设集团洪祥水QC小组

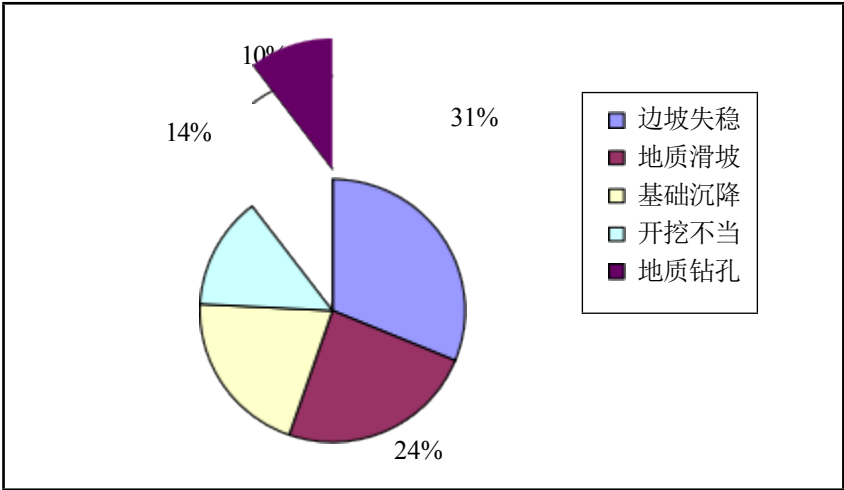
图2 滑坡原因比例统计柱状图

| 序号 | 项目 | 发生频次 | 所占比例 | 累计比例 |
|---|---|---|---|---|
| 1 | 边坡失稳引起滑坡 | 9 | 31 | 31 |
| 2 | 地质滑坡冲垮隧道 | 7 | 24 | 55 |
| 3 | 基础沉降造成垮落 | 6 | 21 | 76 |

| 4 | 开挖方法不当垮塌 | 4 | 14 | 90 |
| 5 | 地质钻孔积水塌方 | 3 | 10 | 100 |
