覆盖与干扰专题

无线网络规划部

新建站覆盖问题处理流程

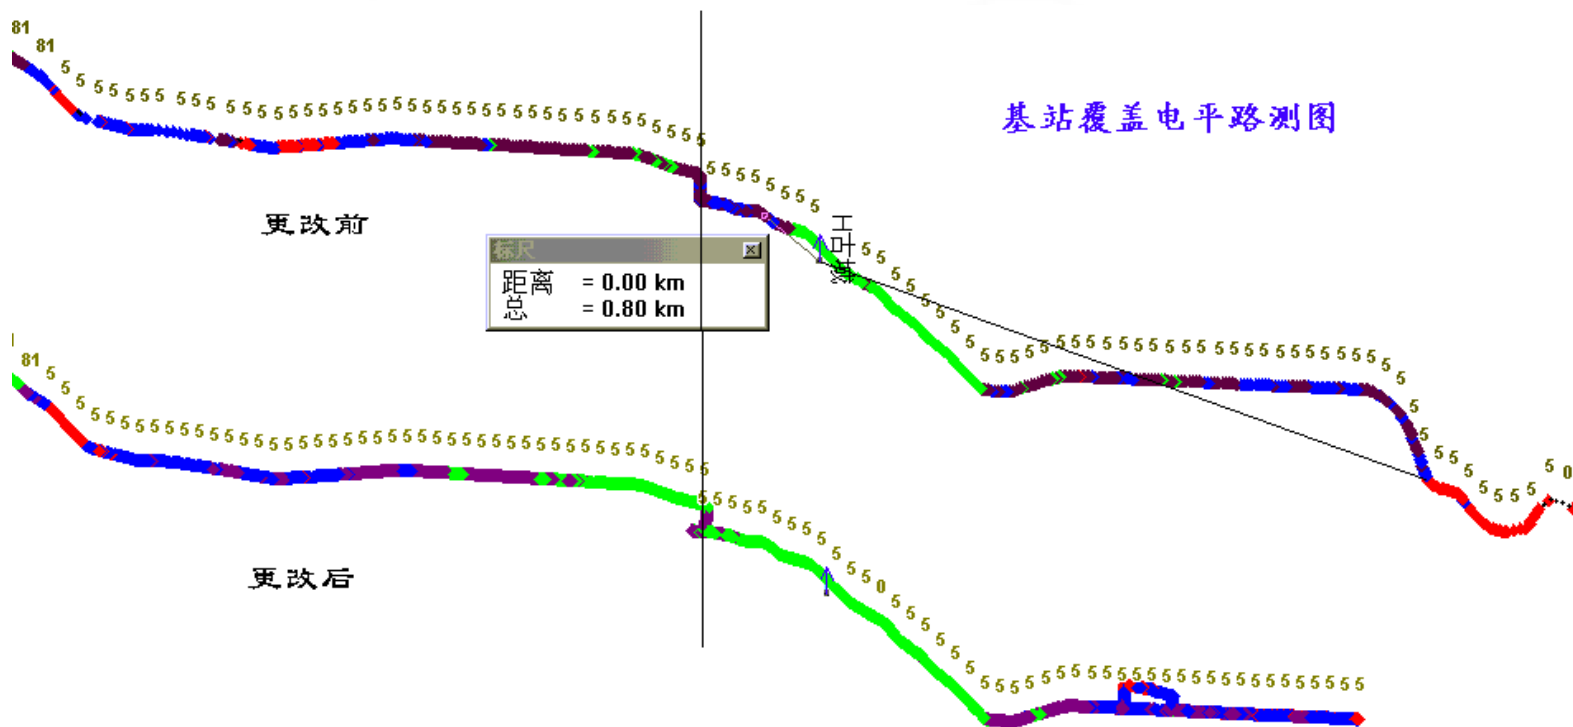
基站覆盖电平路测图

故障分析定位

经过到现场实地勘测，发觉该站的天线挂高太高，其安装天线的铁塔高**50m**，且铁塔建于一座小山包上，所以天线与小镇的高度差接近**120m**；据此初步判断为全向天线的“塔下黑”现象。经过采集数据进一步分析，该站使用的天线为**Katherin**全向天线，天线增益**11dBi**，垂直半功率角为**7°**。按照天线有效挂高**120m**计算，天线主瓣的半功率点落地处距基站约**2023m**，所以小镇不在天线主瓣覆盖范围内。再根据路测图观察接受电平值起伏情况，估计该镇恰好处于天线某个零功率点的辐射范围内，且因为距离周围的山较远，无法依托反射信号进行补充，所以造成了镇上的接受电平值非常低。

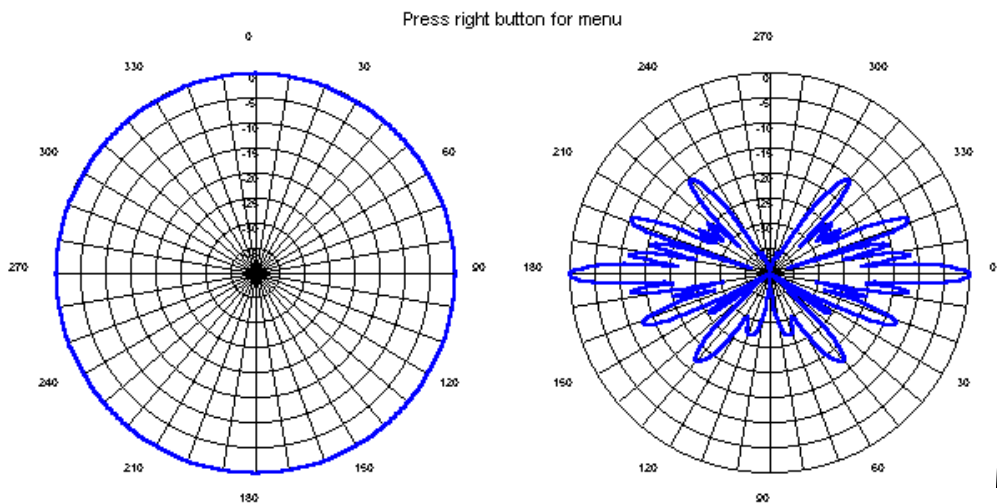
有关知识点

900M系统Andrew全向天线方向图（9dBd，无下倾）

水平方向图（Horizontal pattern） 垂直方向图（Vertical pattern）
