质量管理小组活动成果报告书

课 题 名 称: 降低混凝土墙体水泥砂浆抹灰一次空鼓率

发 表 单 位: 浙江东横建筑工程有限公司

小 组 名 称: 横店·南江西园西区三期 QC 小组

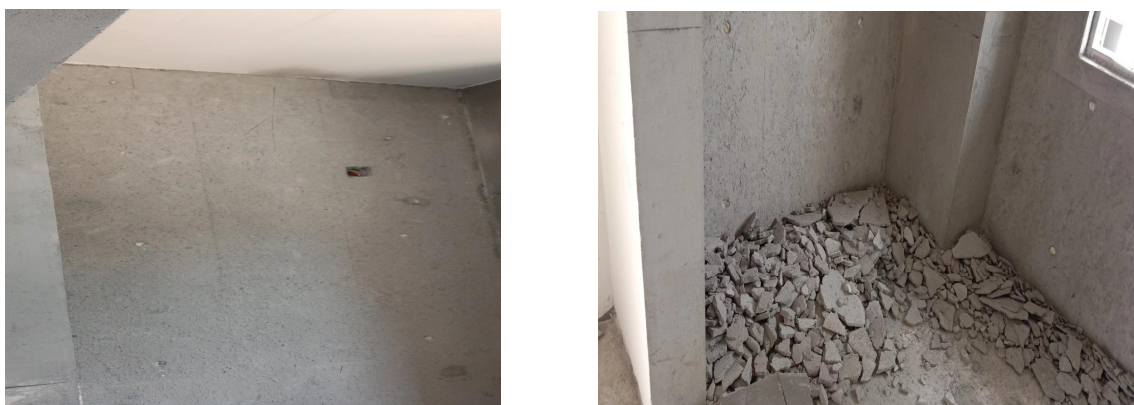
图 3-1 现场空鼓现状

1、三期 22#楼抹灰分项工程刚结束不久，发现剪力墙部位水泥砂浆抹灰普遍出现空鼓现

象，且面积大、范围广，屡次修补仍不能彻底根治，造成重大经济损失。更为严重的是，空鼓现象随着时间的推移也在不断发展，前期完好部位，一段时间以后也逐渐产生空鼓现象。

2、目前水泥砂浆抹灰的施工过程中空鼓质量缺陷严重，空鼓产生率高达 18%，严重影响工程整体建设质量和进度。

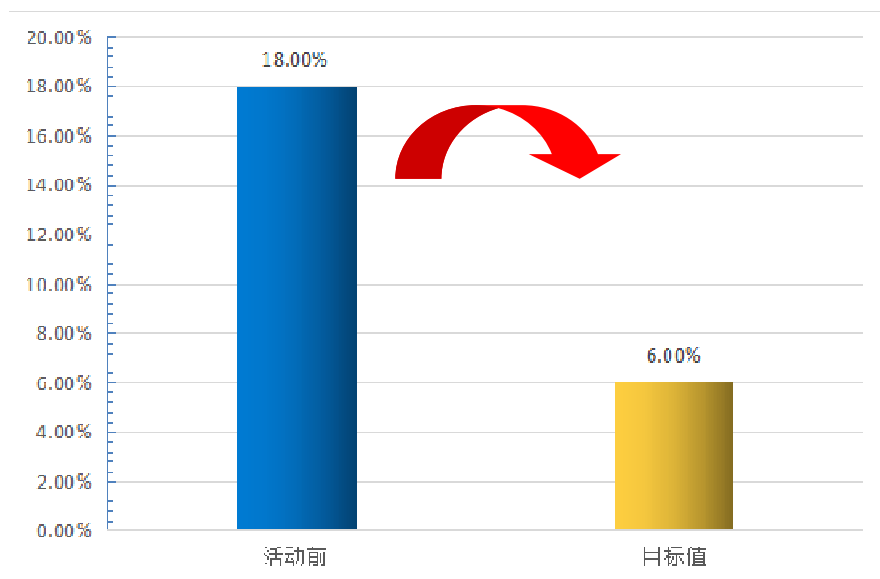
图 5-1 空鼓率目标图

根据现状调查和目标设定依据分析，我 QC 小组成员经过讨论，将本次 QC 小组活动目标设定为：将水泥砂抹灰施工质量一次空鼓产生率从18%降低至6%，具体如下图所示：

项目部质量要求，水泥砂抹灰施工质量空鼓产生率不得高于6%，而根据QC小组成员调查得知水泥砂抹灰施工空鼓产生率为18%，与要求存在较大差距，所以寻找原因，制定针对性解决措施，从根本提高水泥砂抹灰施工质量空鼓产生率迫在眉睫。

根据现状调查和数据分析得知：“基层处理不佳”、“砂浆粘结强度不够”的影响因素检查项累计不合格率为87.5%，是导致空鼓的主要问题症结，也是 QC 小组主要解决的问题。通过 QC 小组成员讨论，若能将“基层处理不佳”、“砂浆粘结强度不够”这两项的不合格率减少80%，那么通过计算可知， $(36+27) \times 0.8=50.4$ ，这样空鼓率就能降低至到 $1 - \{ (328+50.4) \div 400 \} \times 100\%=5.4\%$ 。

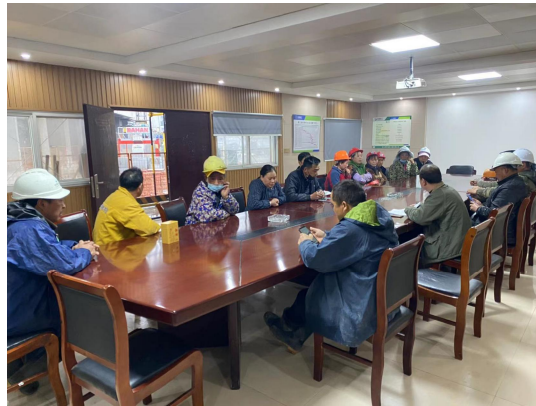
图 7-2 工人技能考核

2022 年 8 月 11 日，QC 小组成员对每位参与现场施工的一线人员，进行了专业的岗前培训后，并对抽取 10 名工人进行理论知识考核，理论知识考核合格后才能上岗。

通过表格调查得知，现场施工人员的理论知识合格率达到 90%，满足项目部 80% 的基本要求，所以综上所述。末端原因“抹灰工人岗前培训质量低”对关键症结的影响程度较小，因此为非要因。

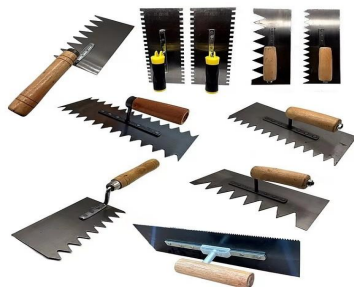
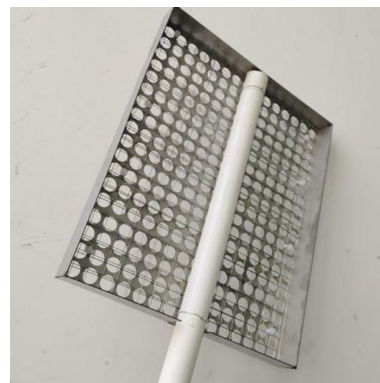
图 7-3 部分抹灰工具

2022年8月21日，徐杭丰将现场的抹灰所用的工具进行检查，查看是否准备齐全，经检查，抹灰工具100%准备充足。
